Relatório fotográfico

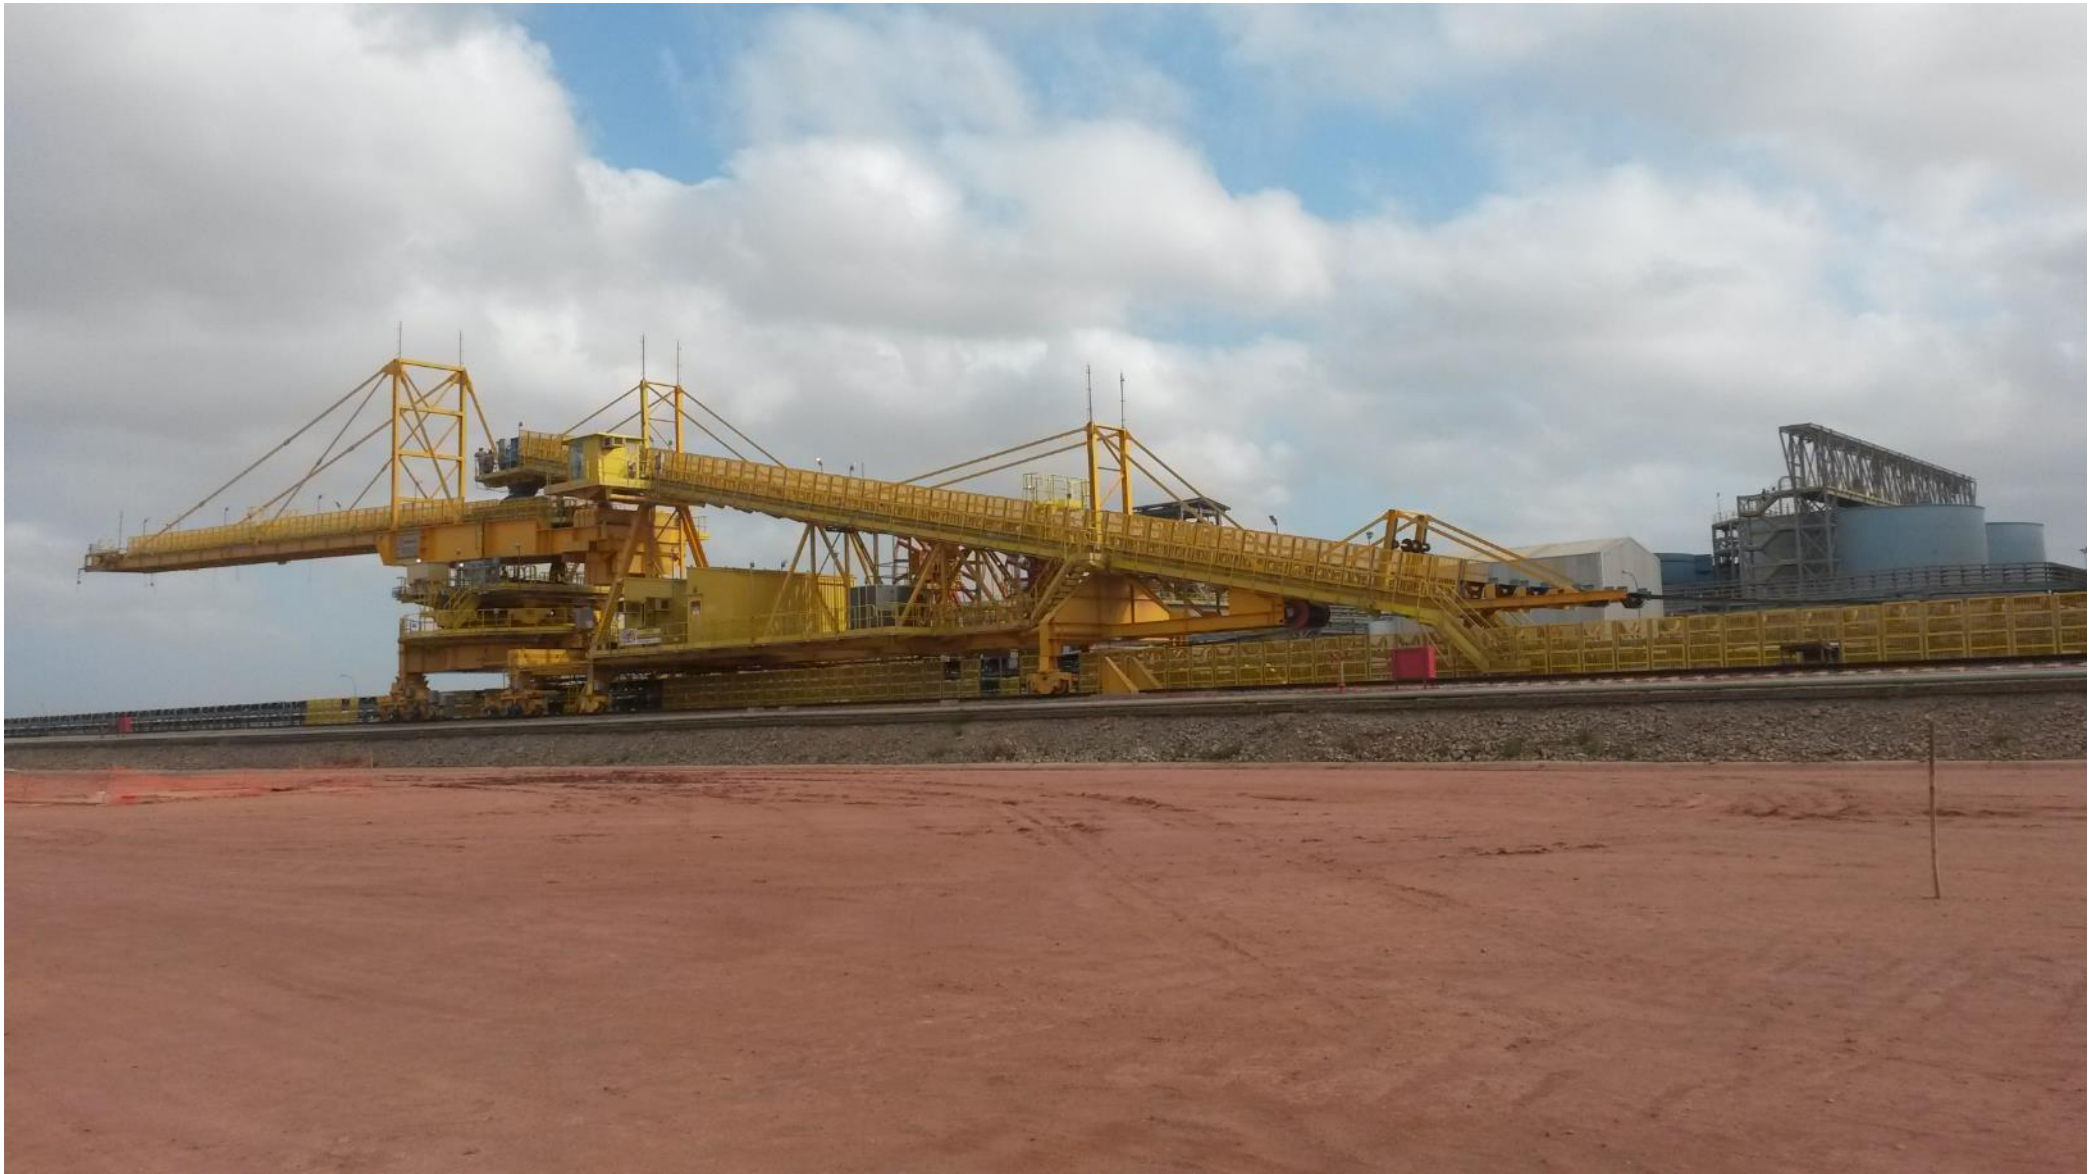
Vista geral da EP- 01

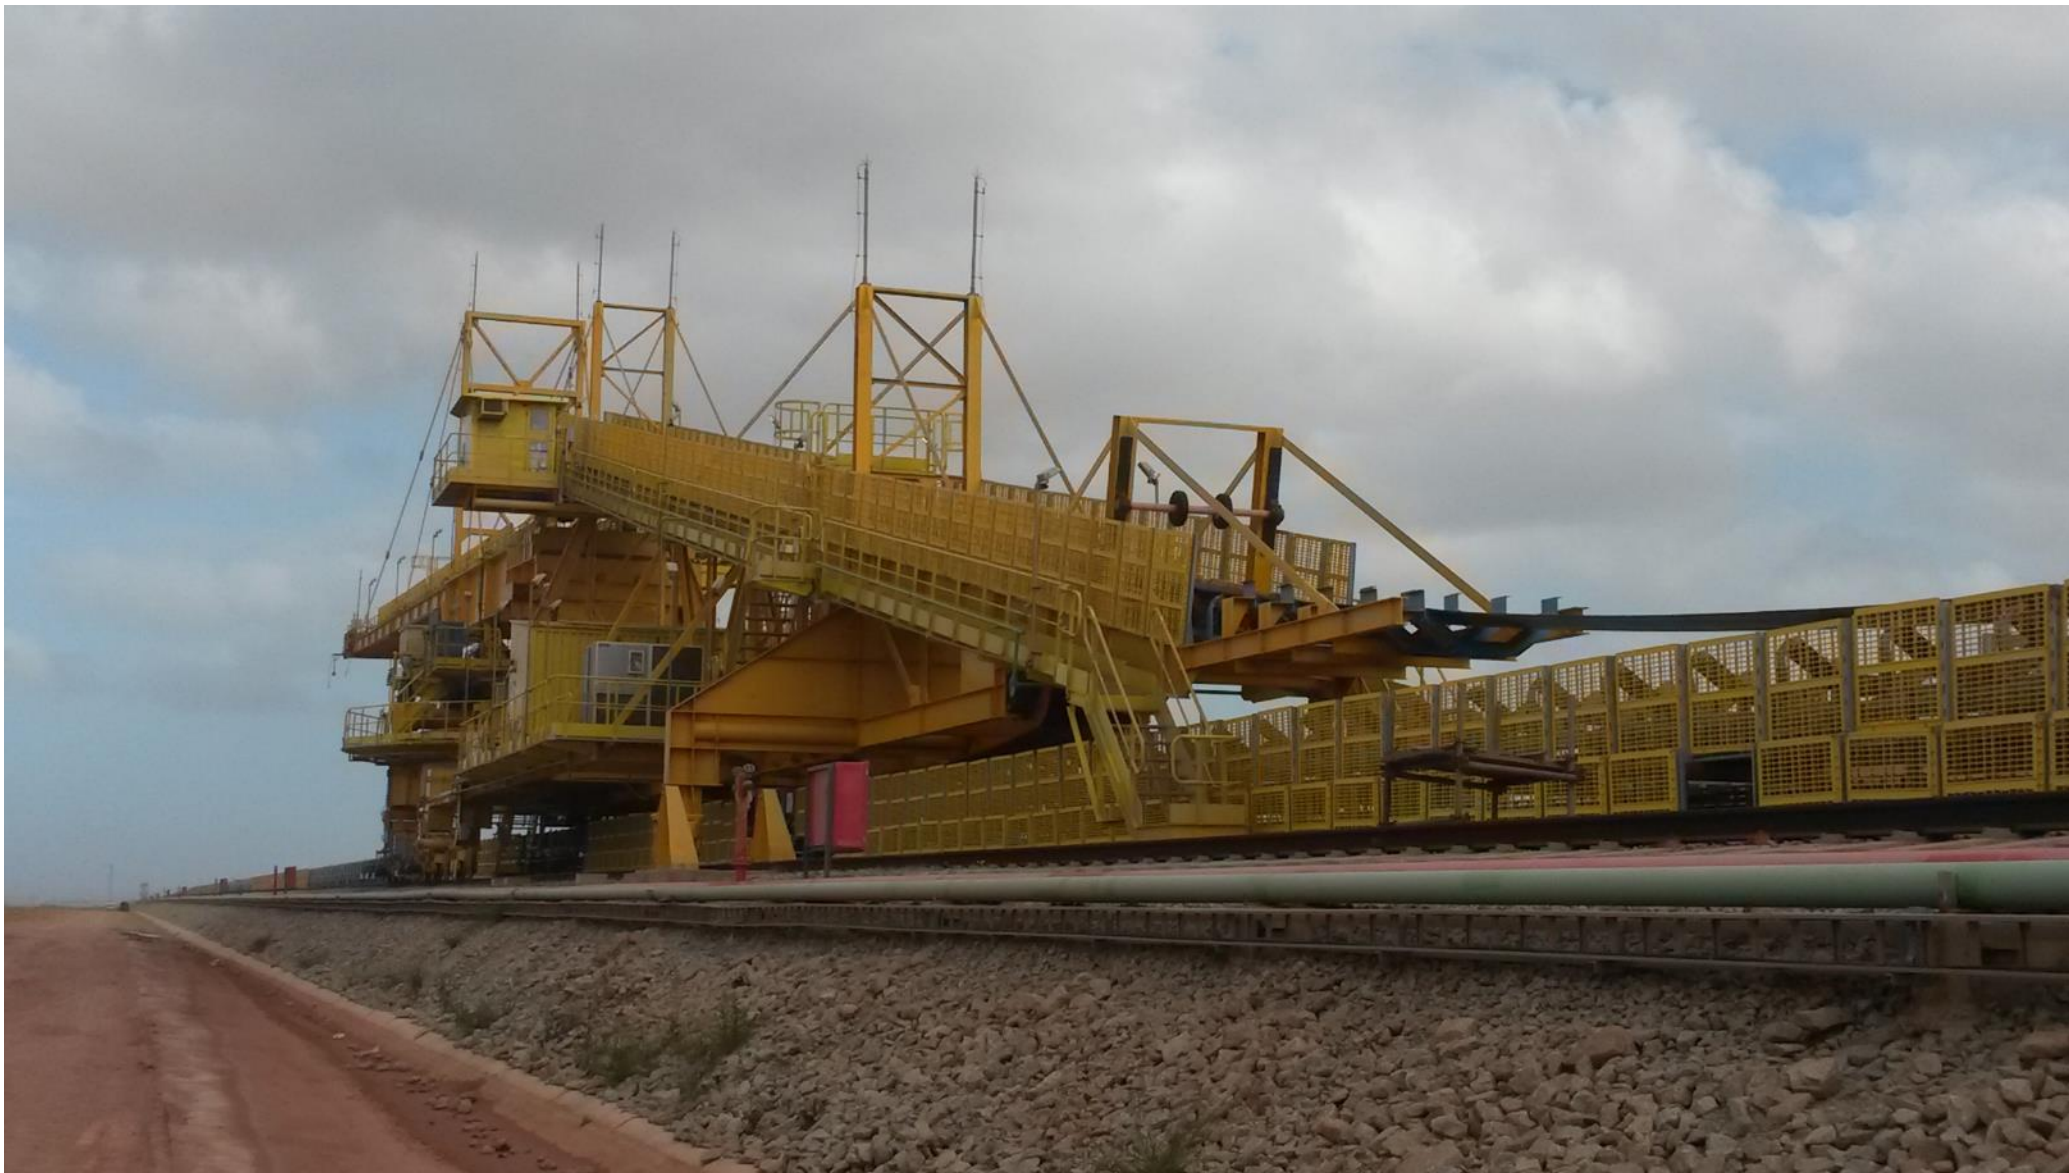
Vista geral da EP- 01 (Lado mar)

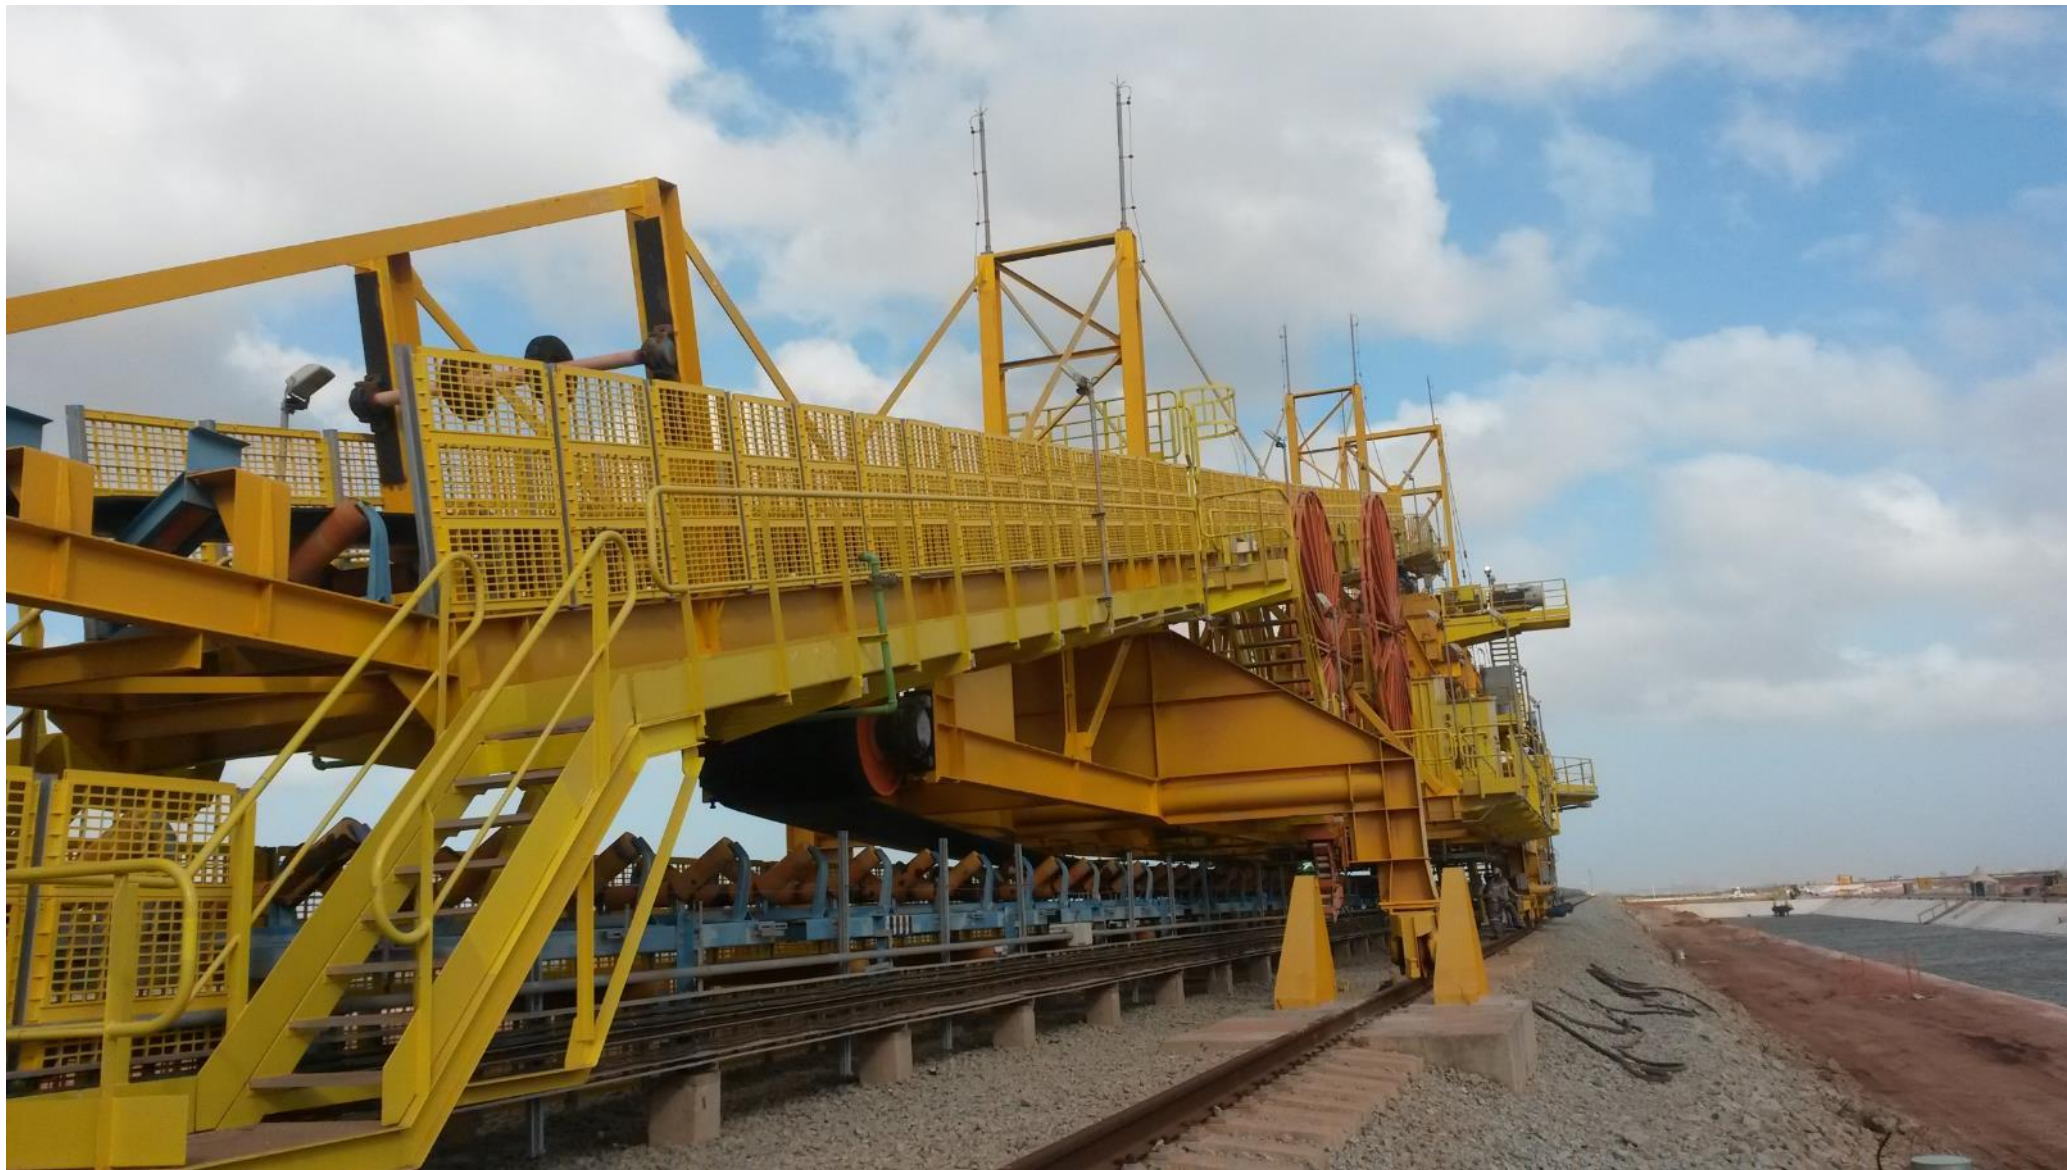
Vista geral da EP- 01 (Lado terra)

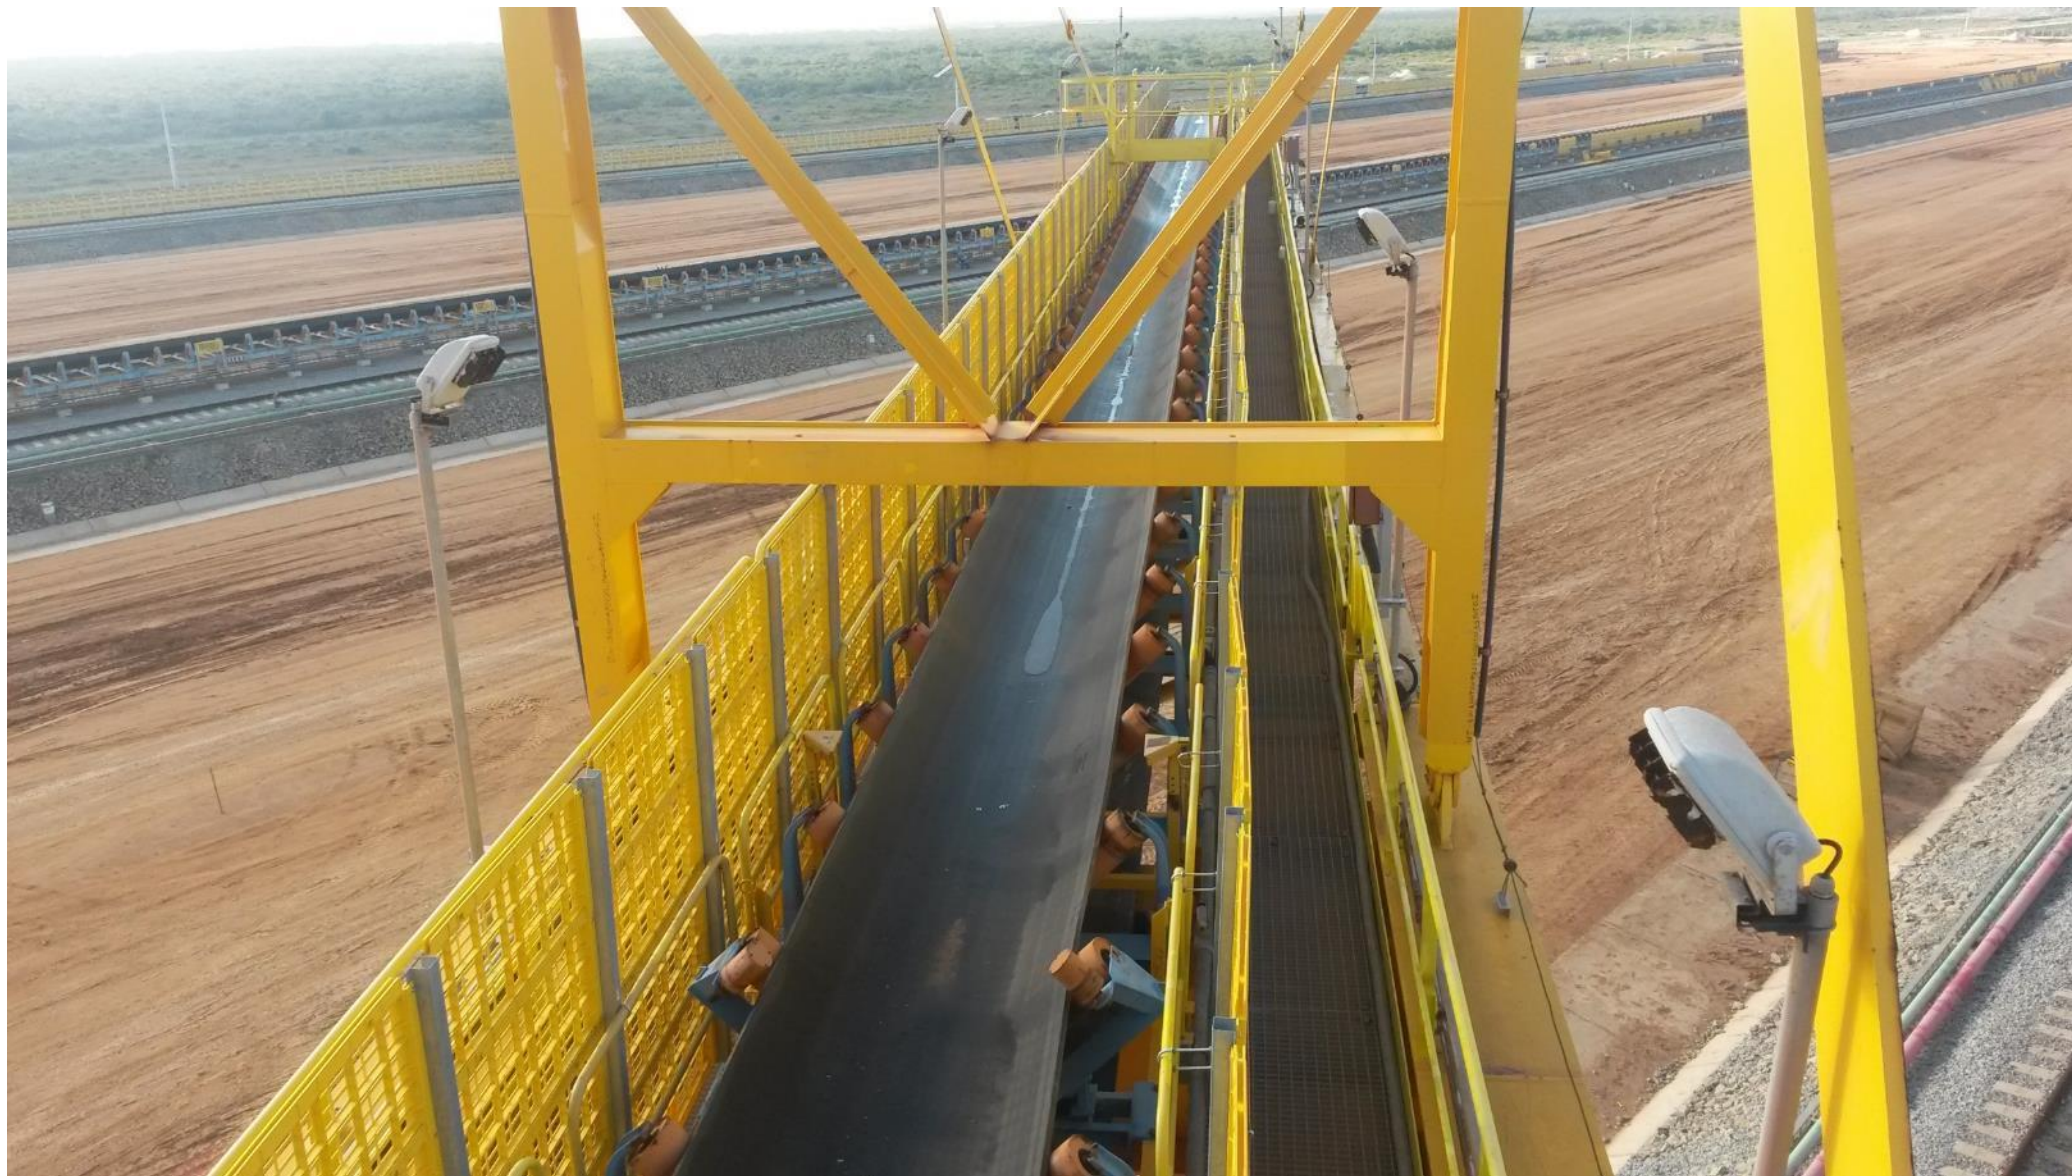
Conclusão da montagem de telas e cabo de emergência na lança da EP-01

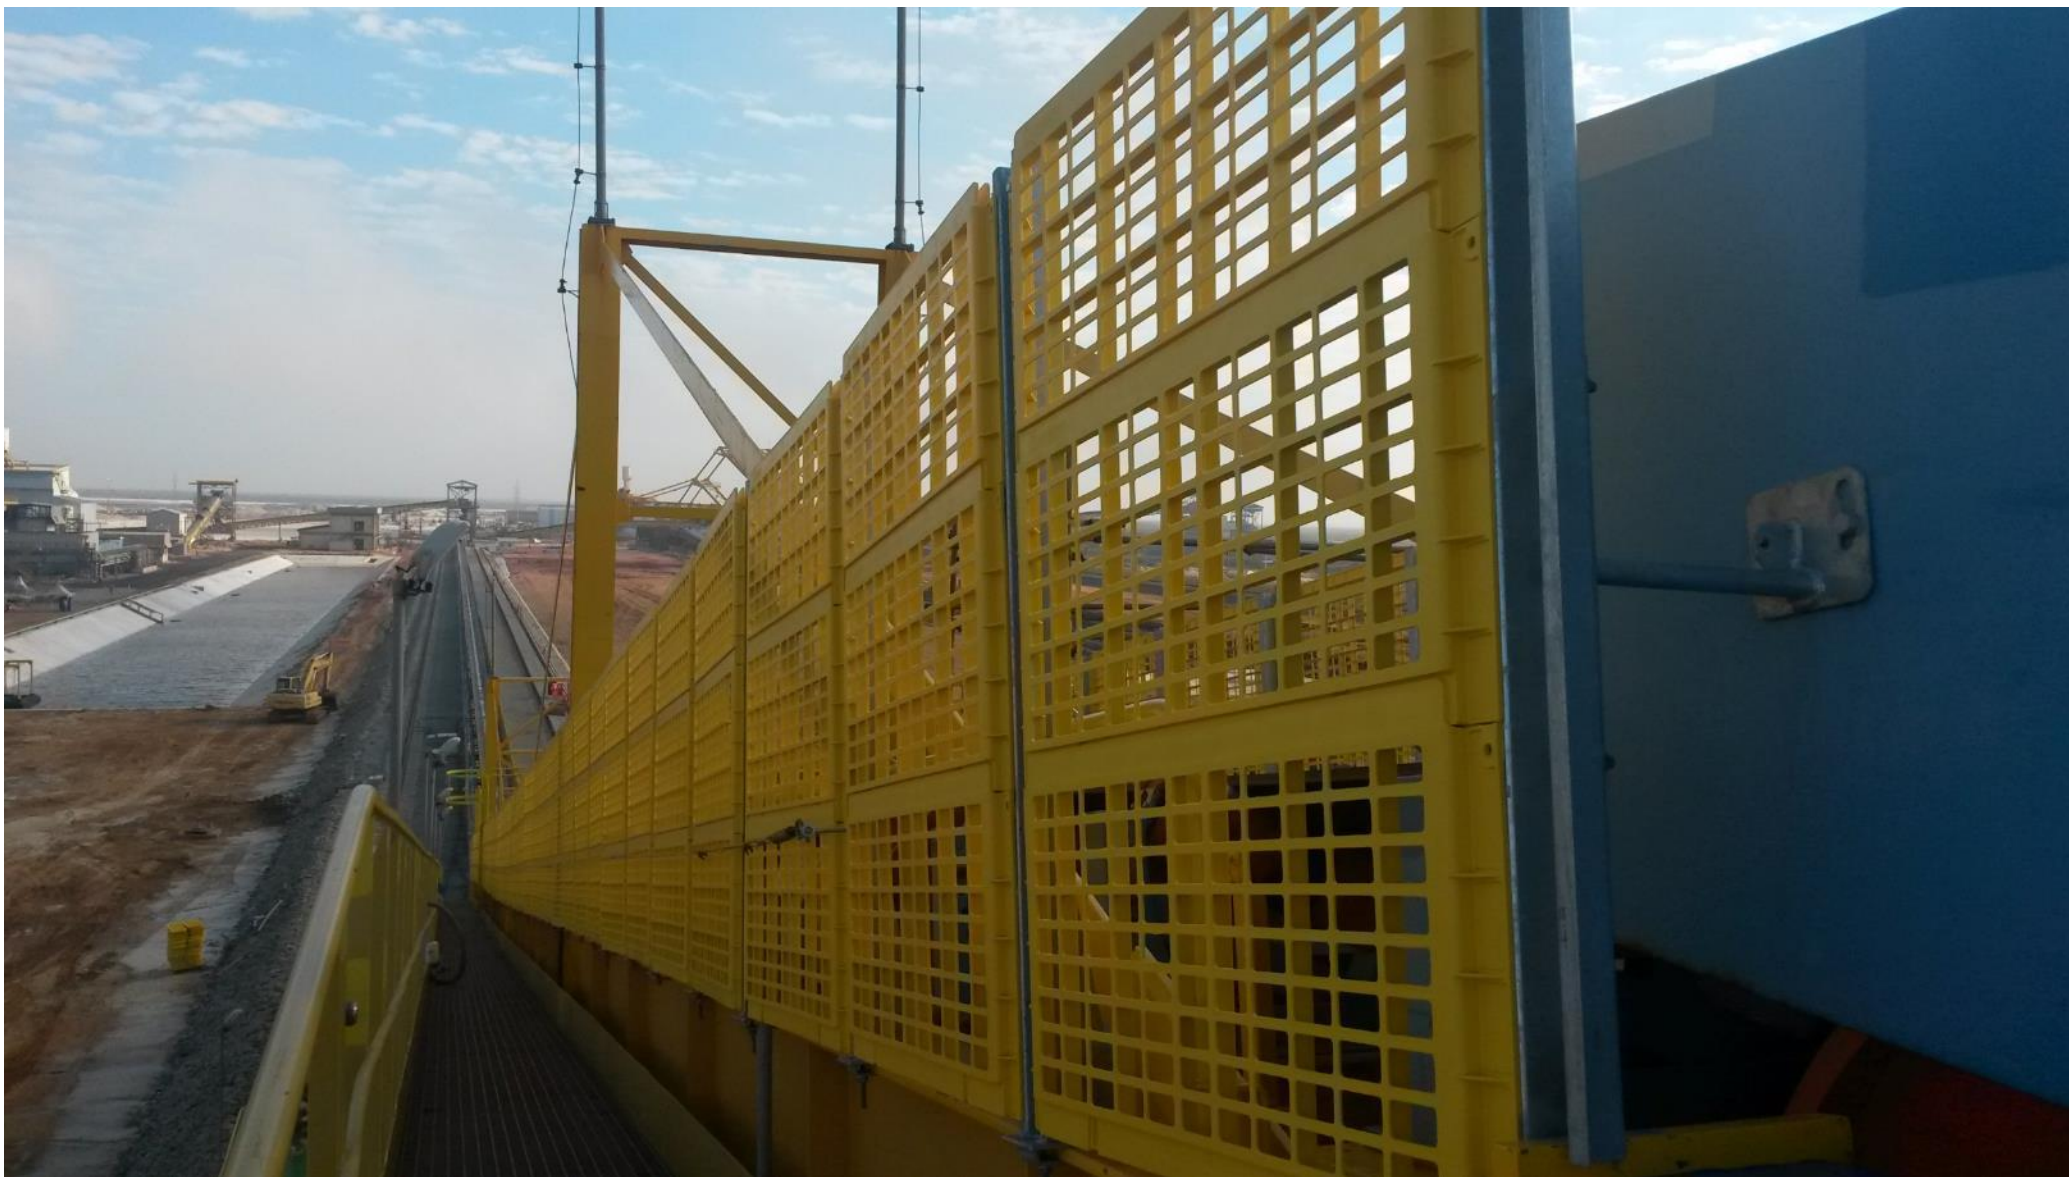
Conclusão da montagem de telas e cabo de emergência no tripper da EP-01(Lado terra)

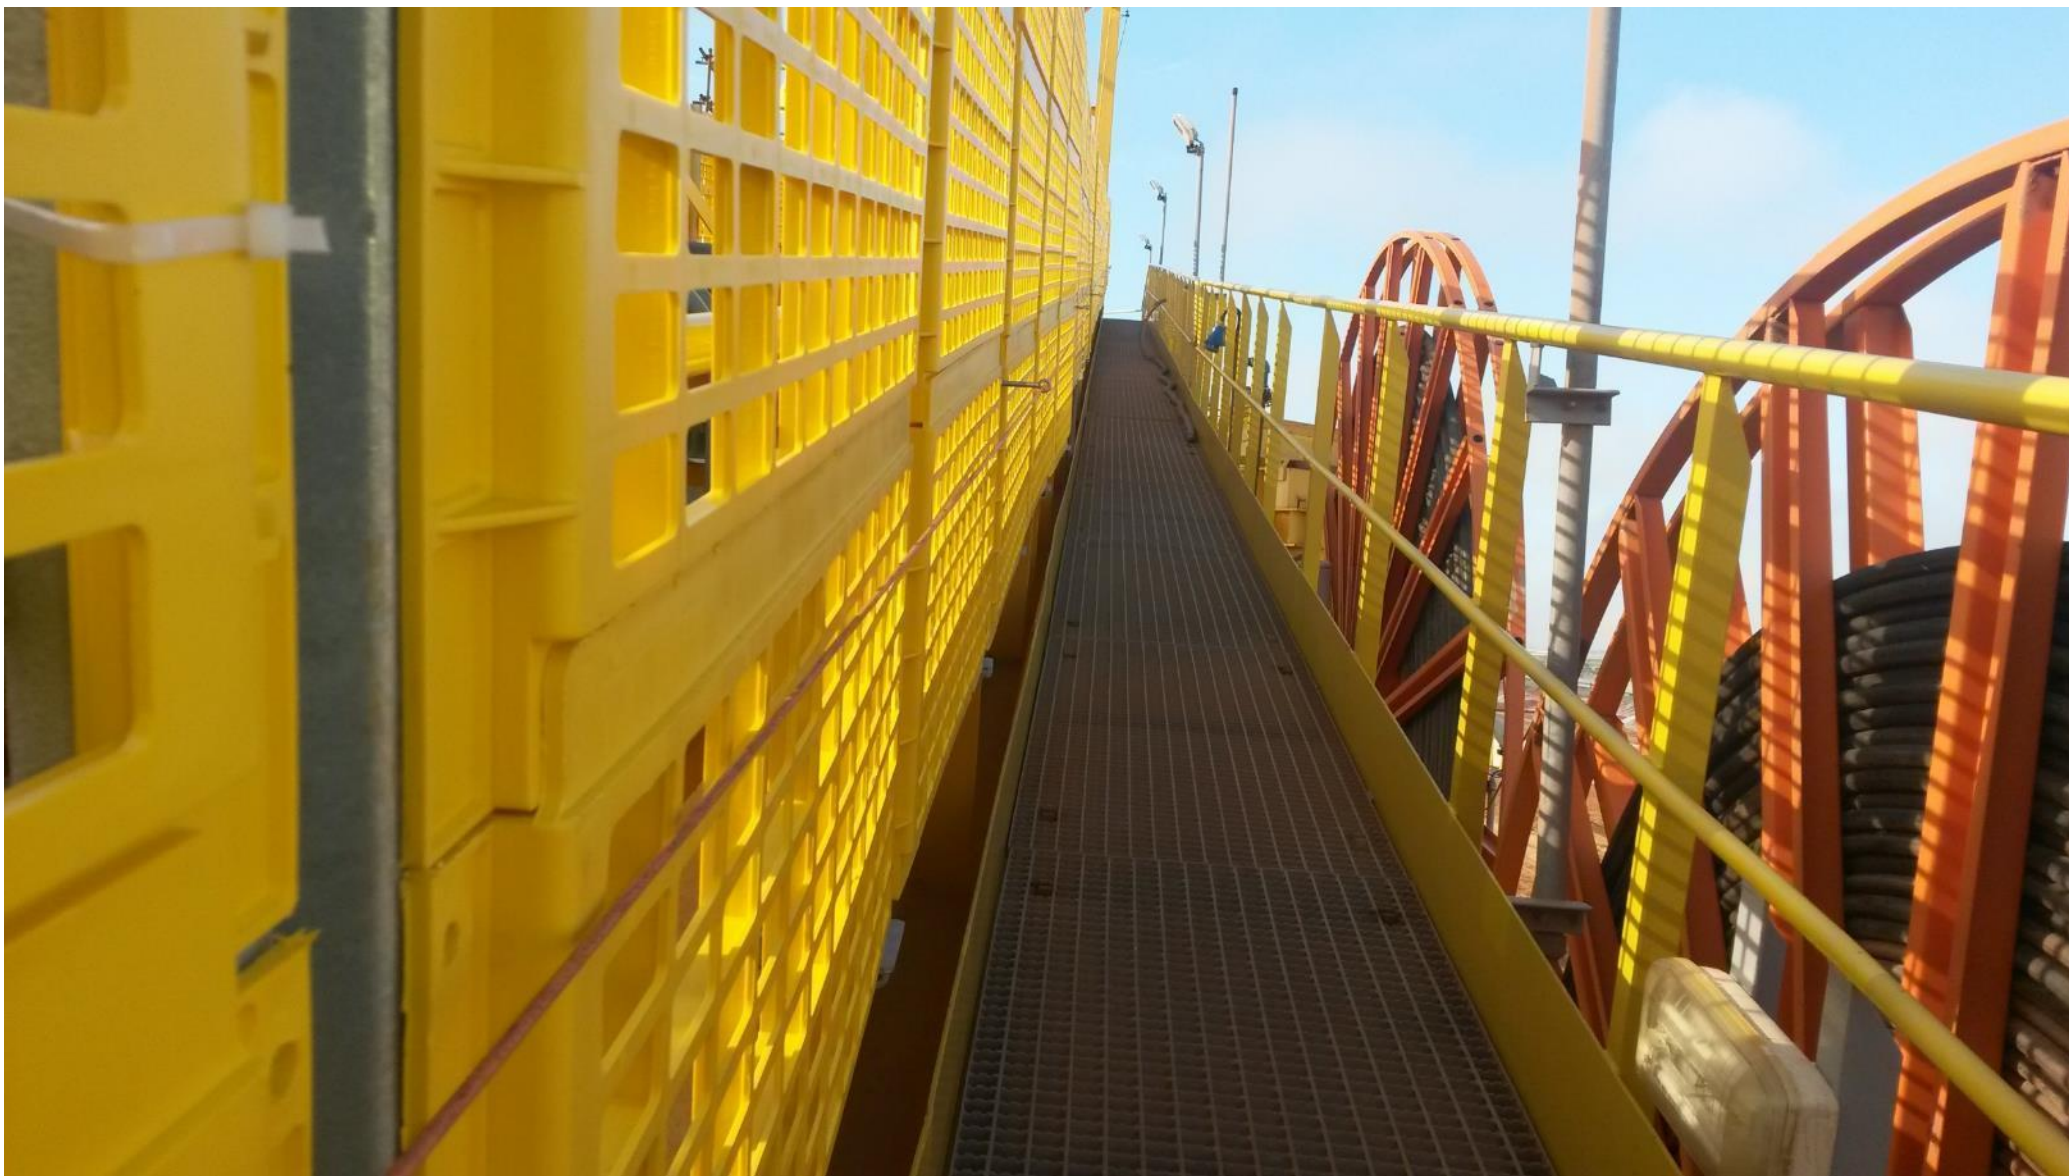
Conclusão da montagem de telas e cabo de emergência no tripper da EP-01(Lado terra)

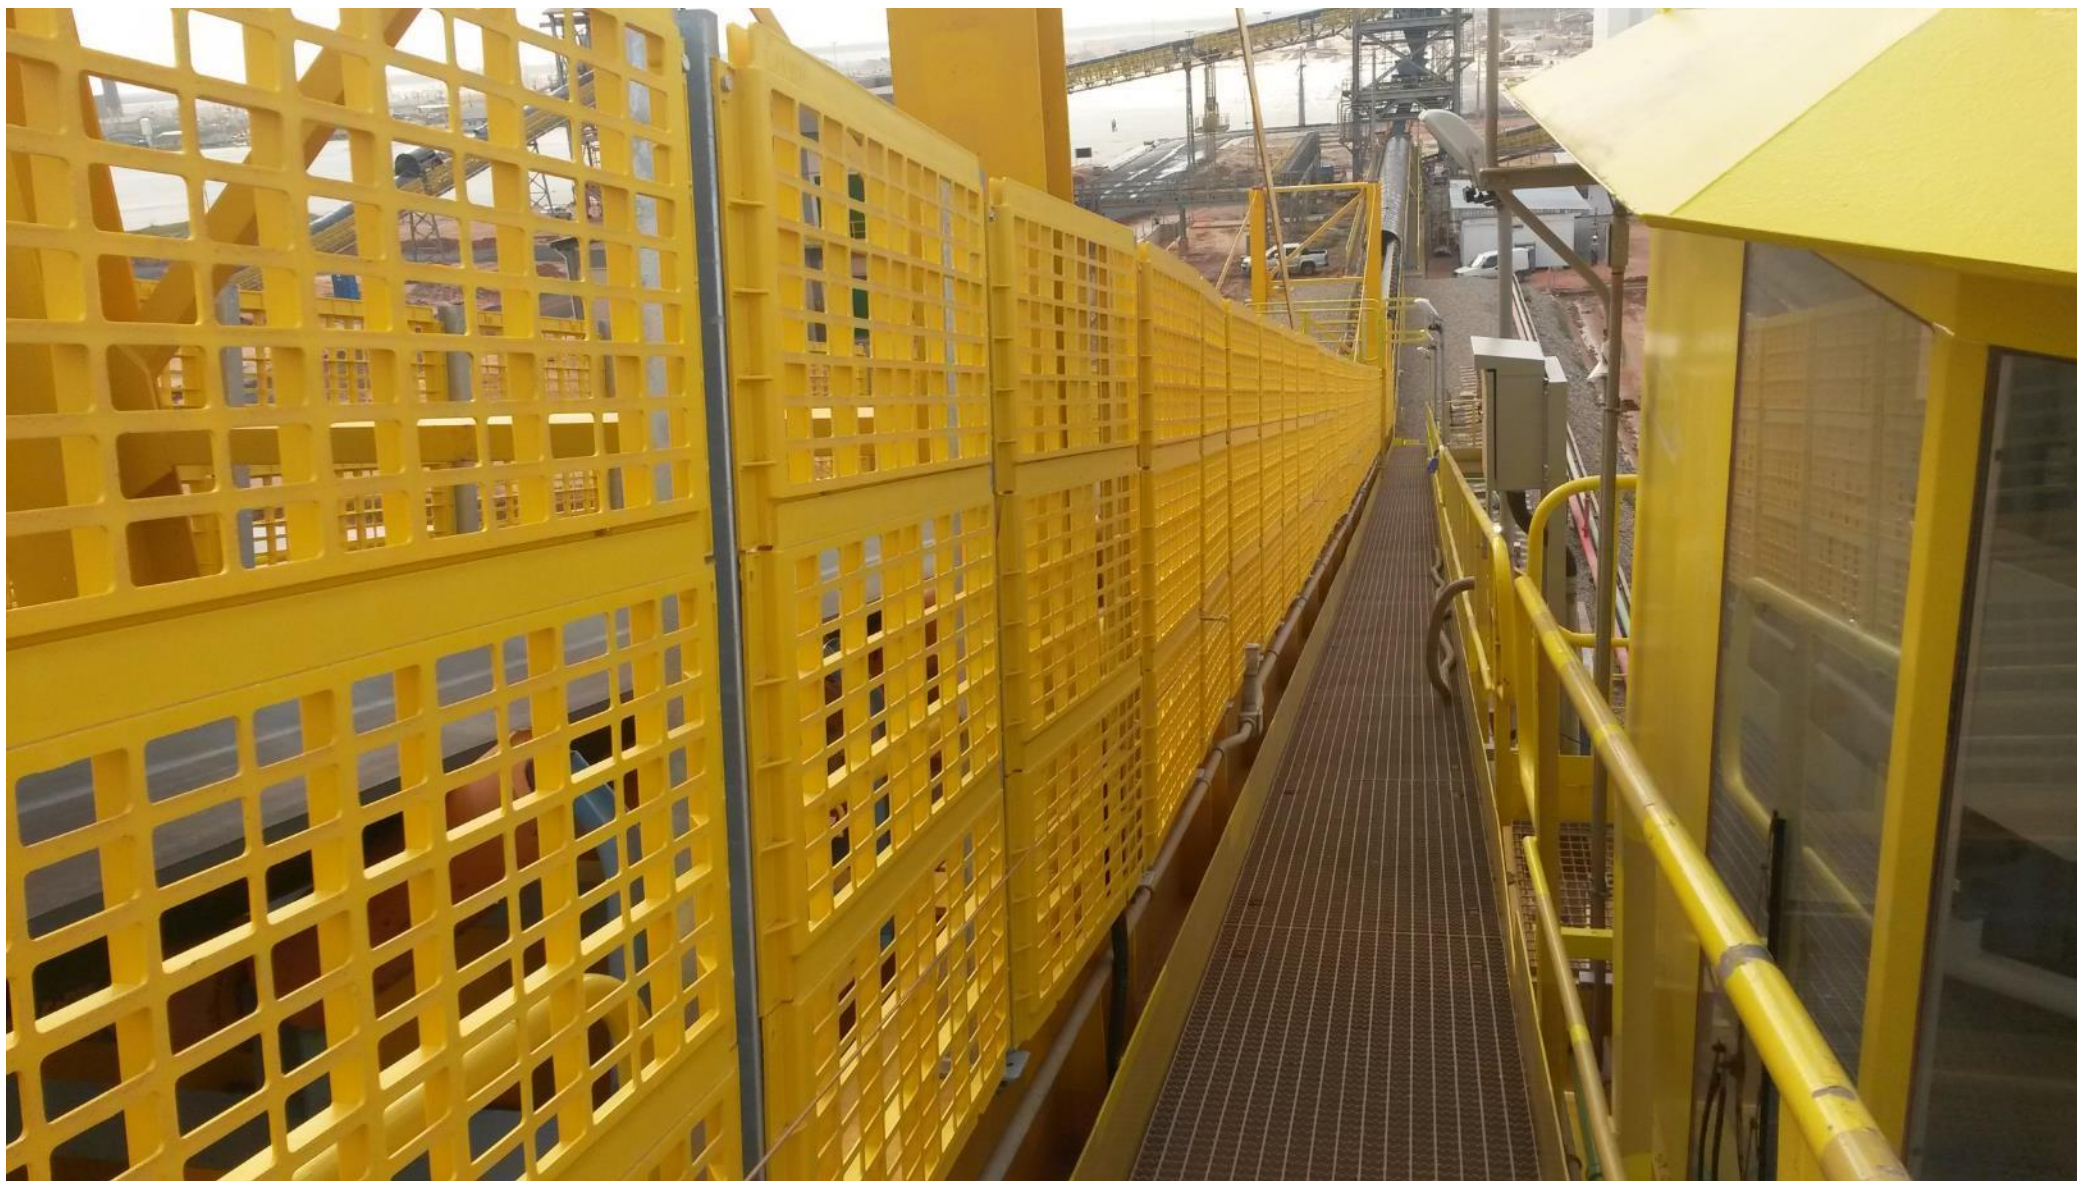
Conclusão da montagem de telas no tripper da EP-01(Lado mar)

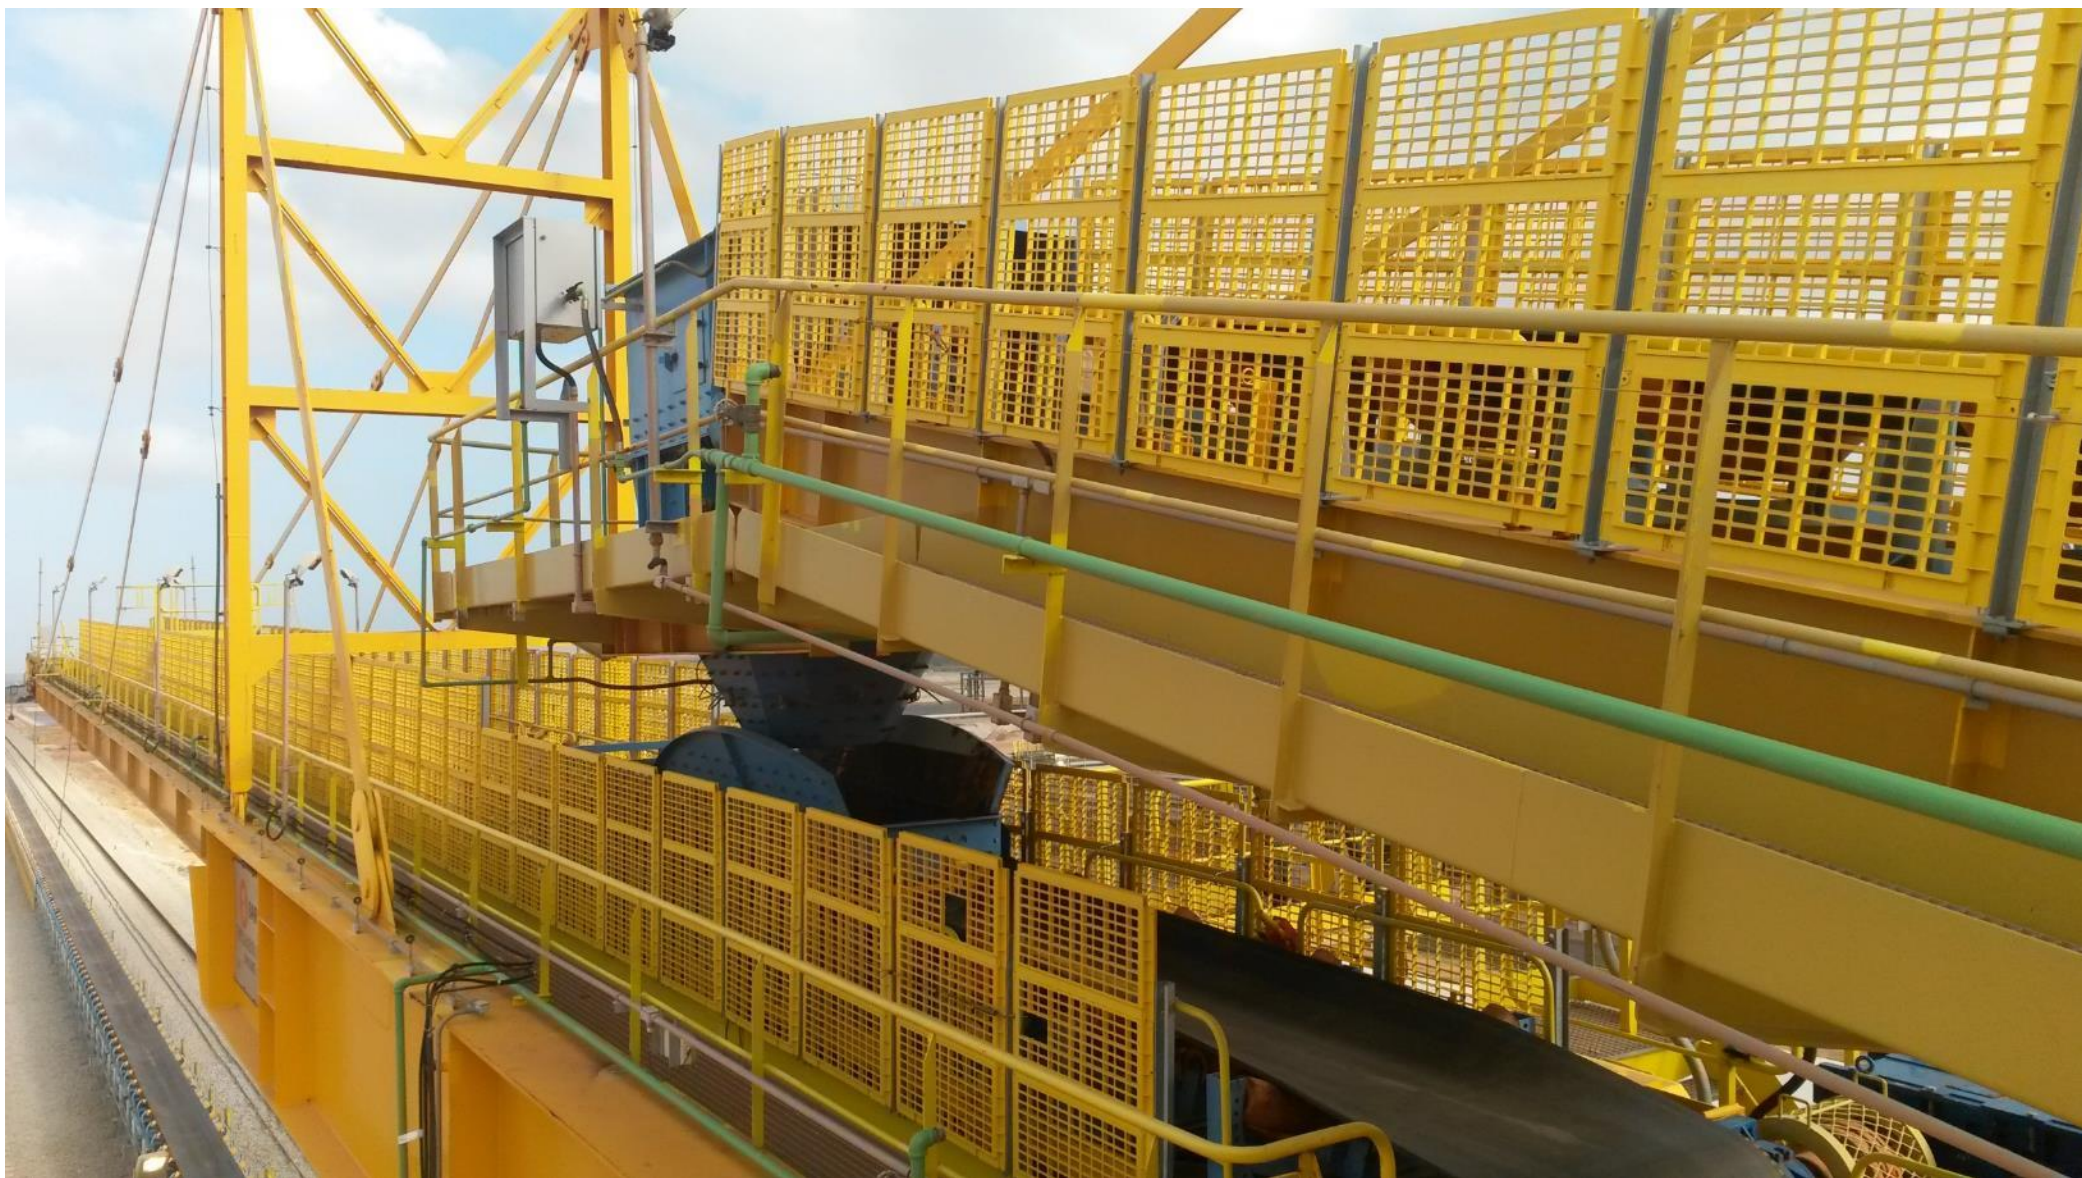
Conclusão da montagem de telas na lança da EP-01(Lado mar)

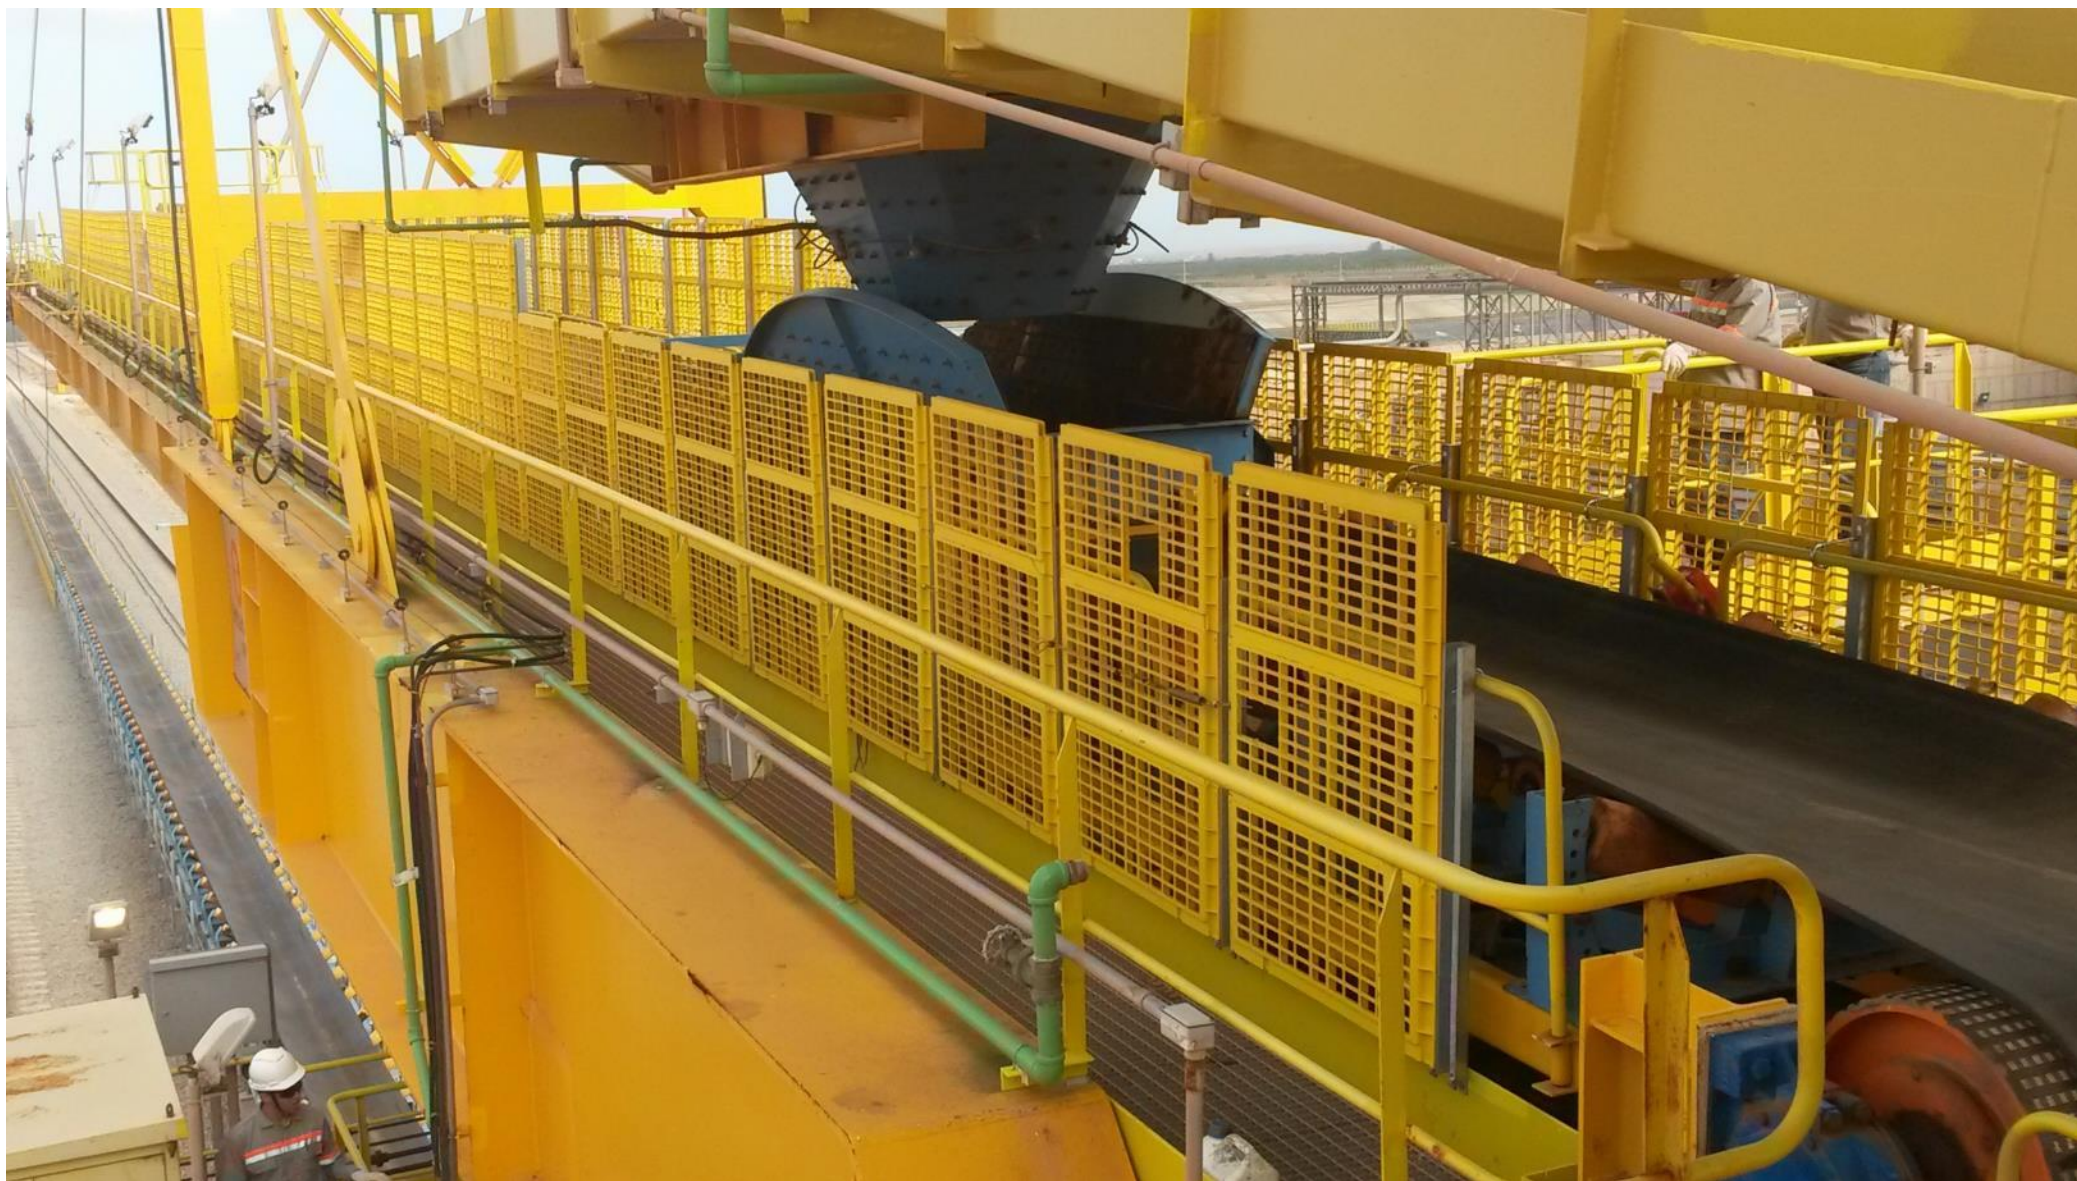
Conclusão da montagem de telas na lança da EP-01(Lado mar)
