Relatório fotográfico

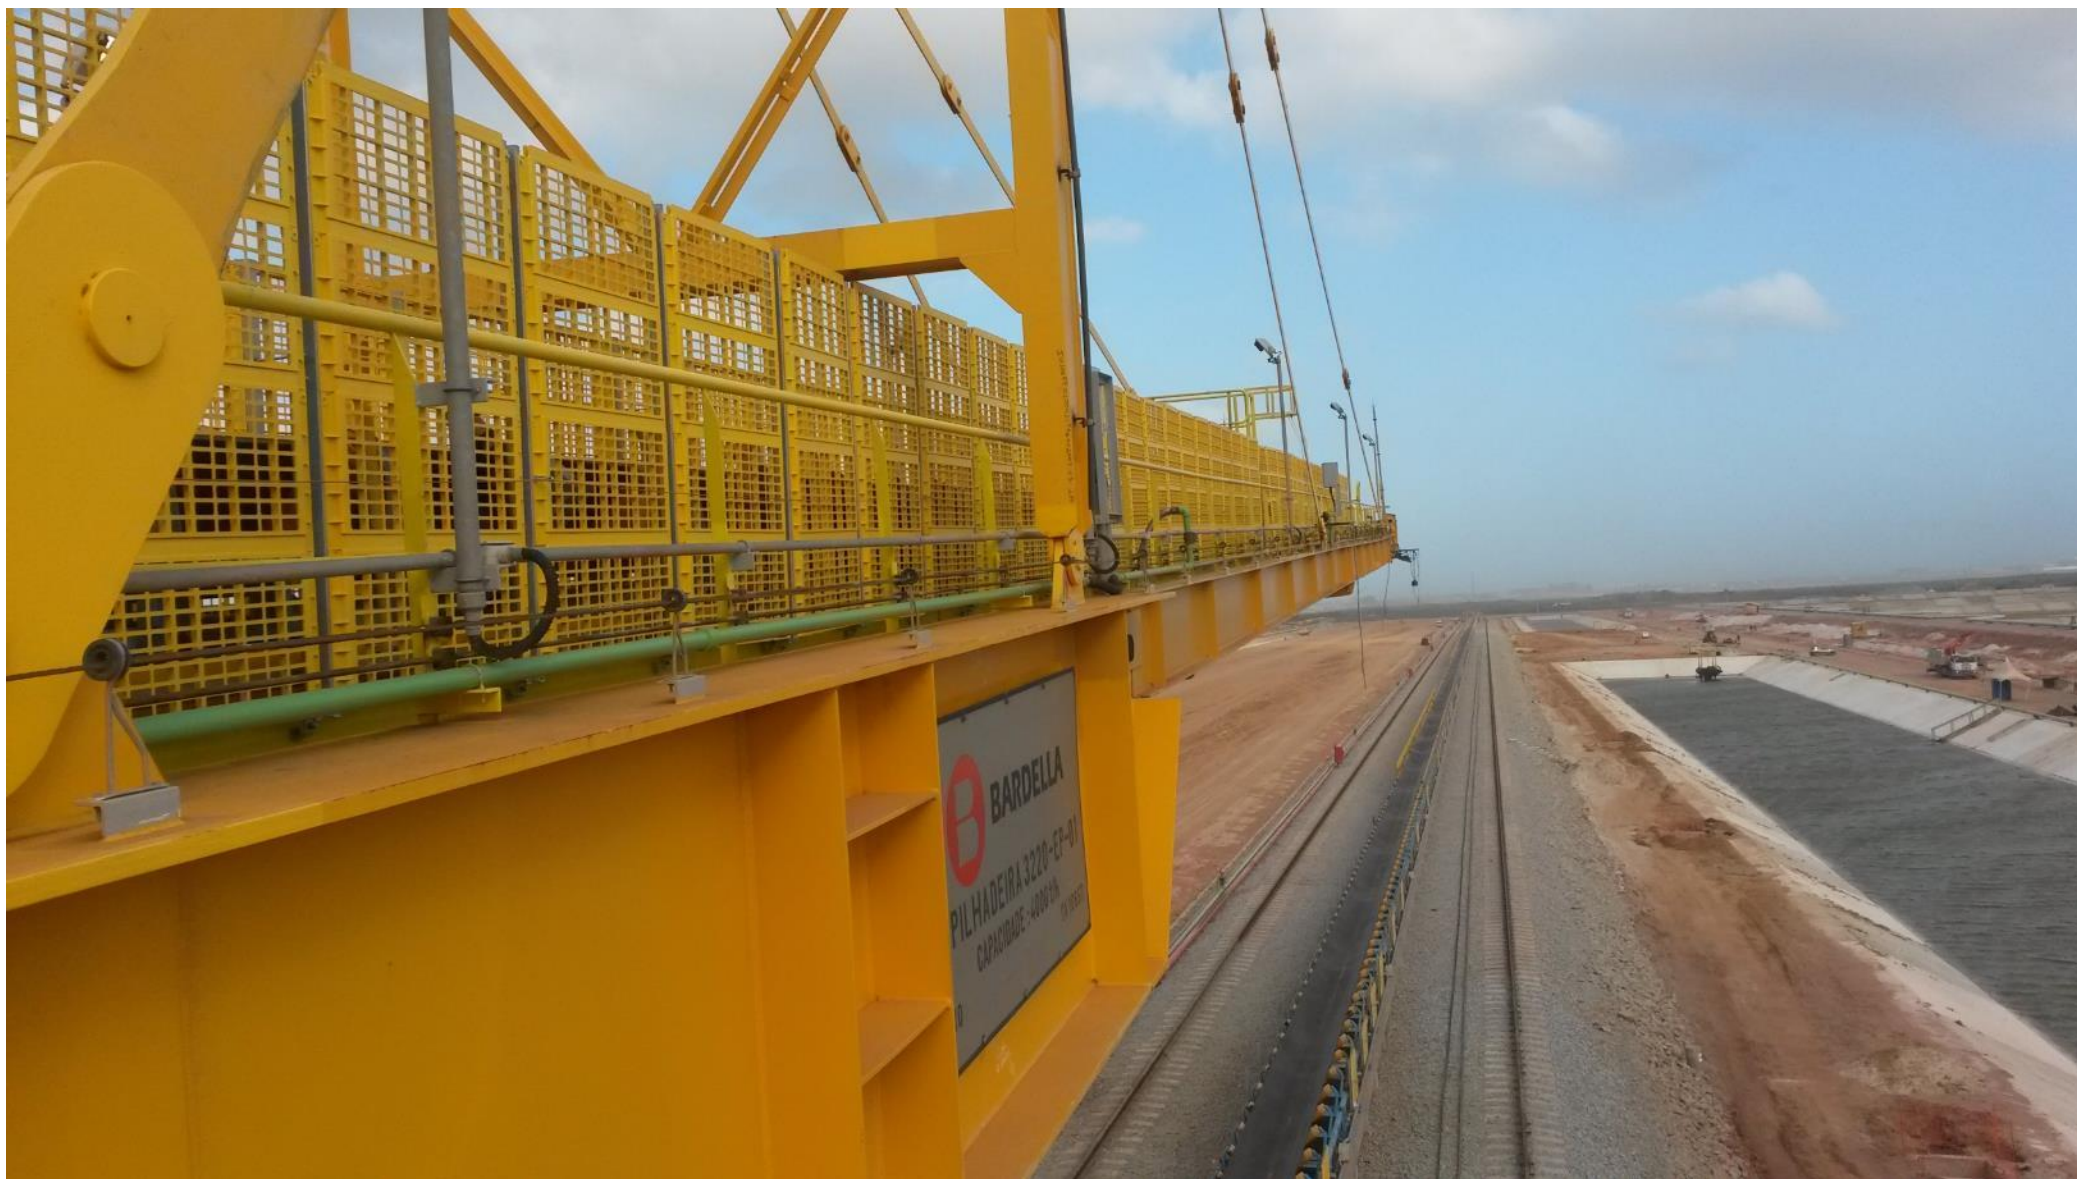
Conclusão da montagem de telas na lança da EP-01(Lado terra)

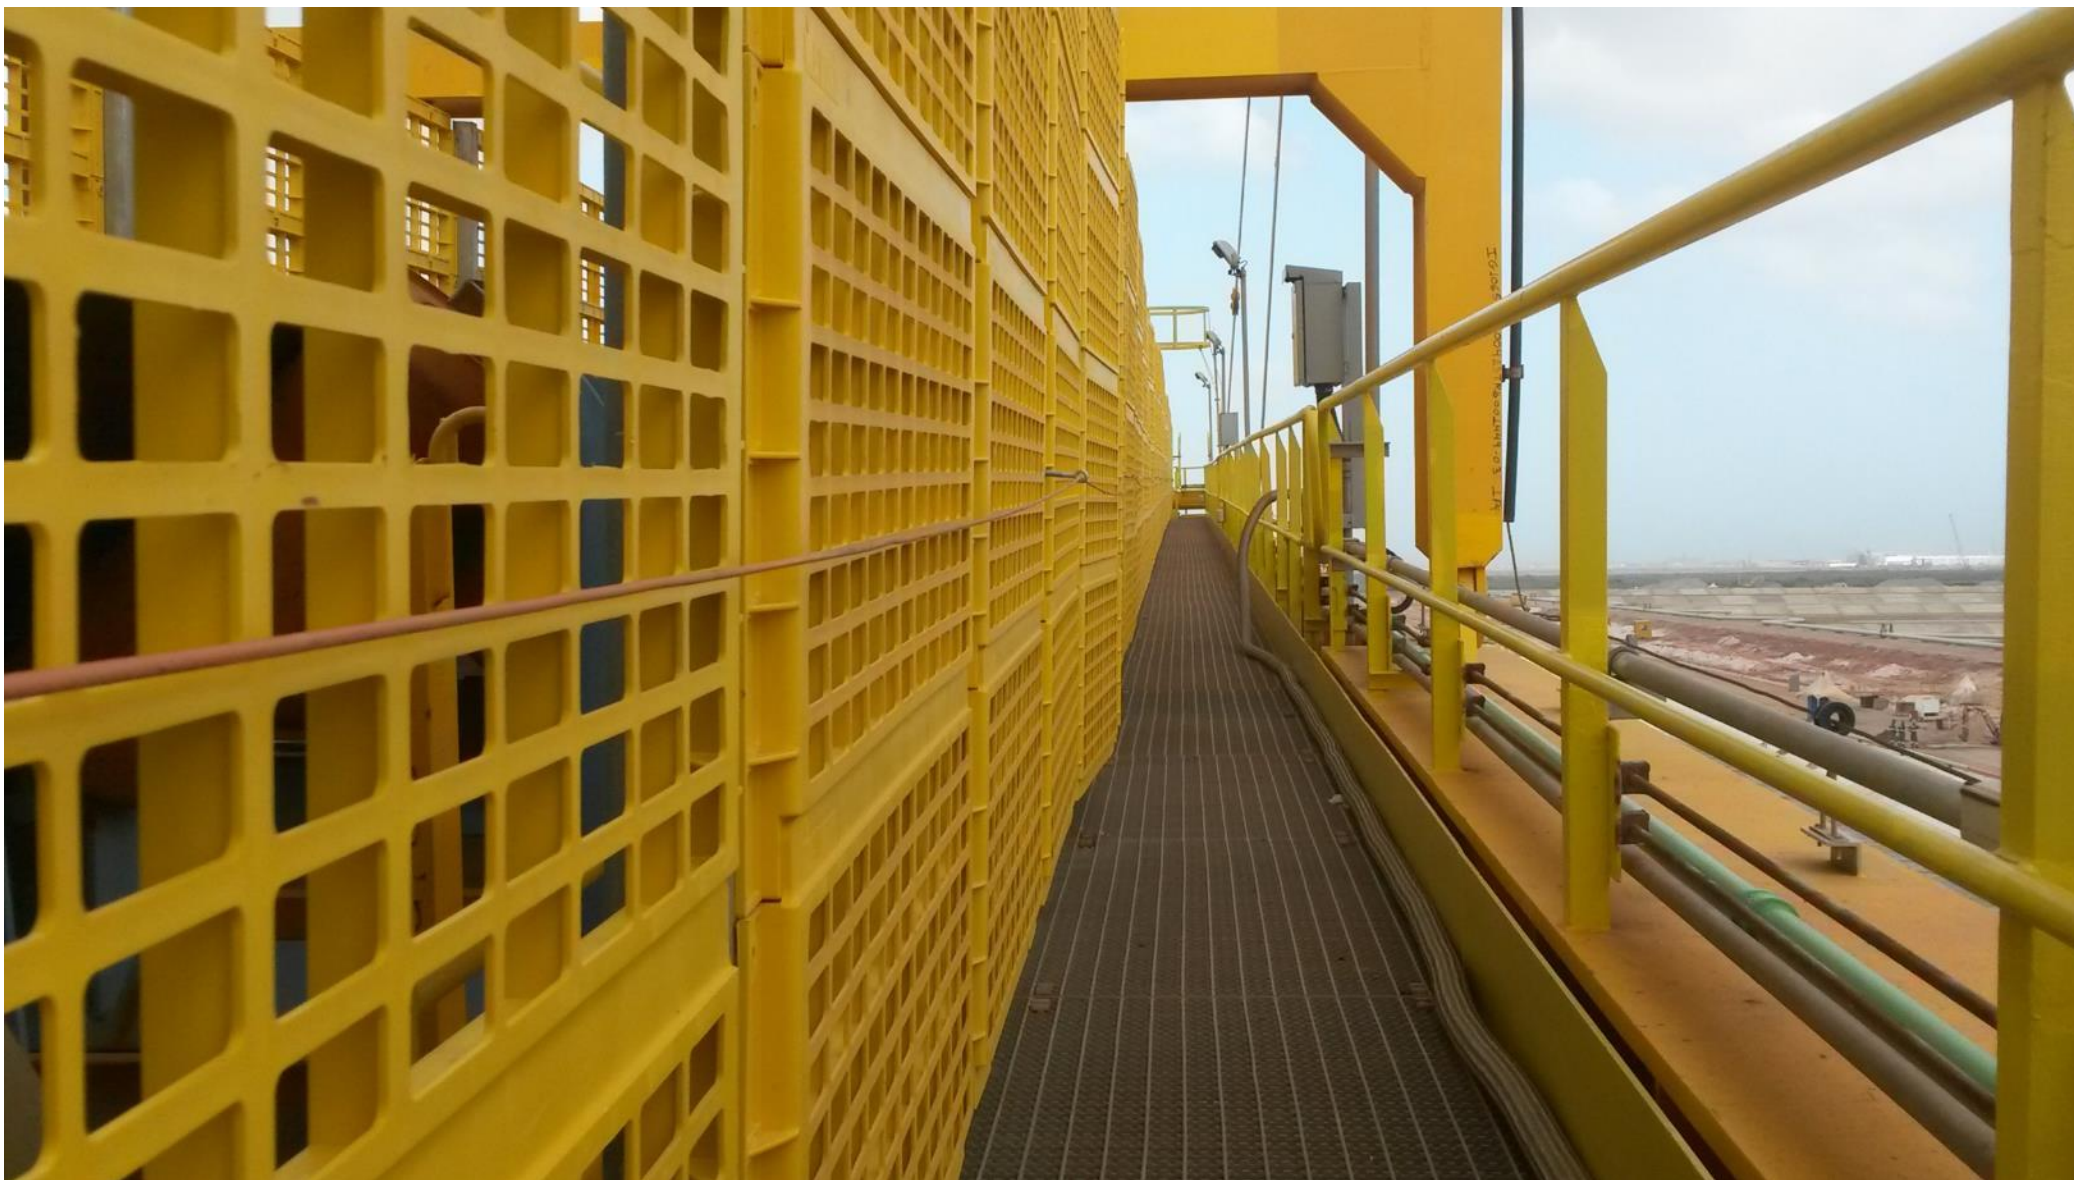
Conclusão da montagem de telas e cabo de emergência na lança da EP-01(Lado terra)

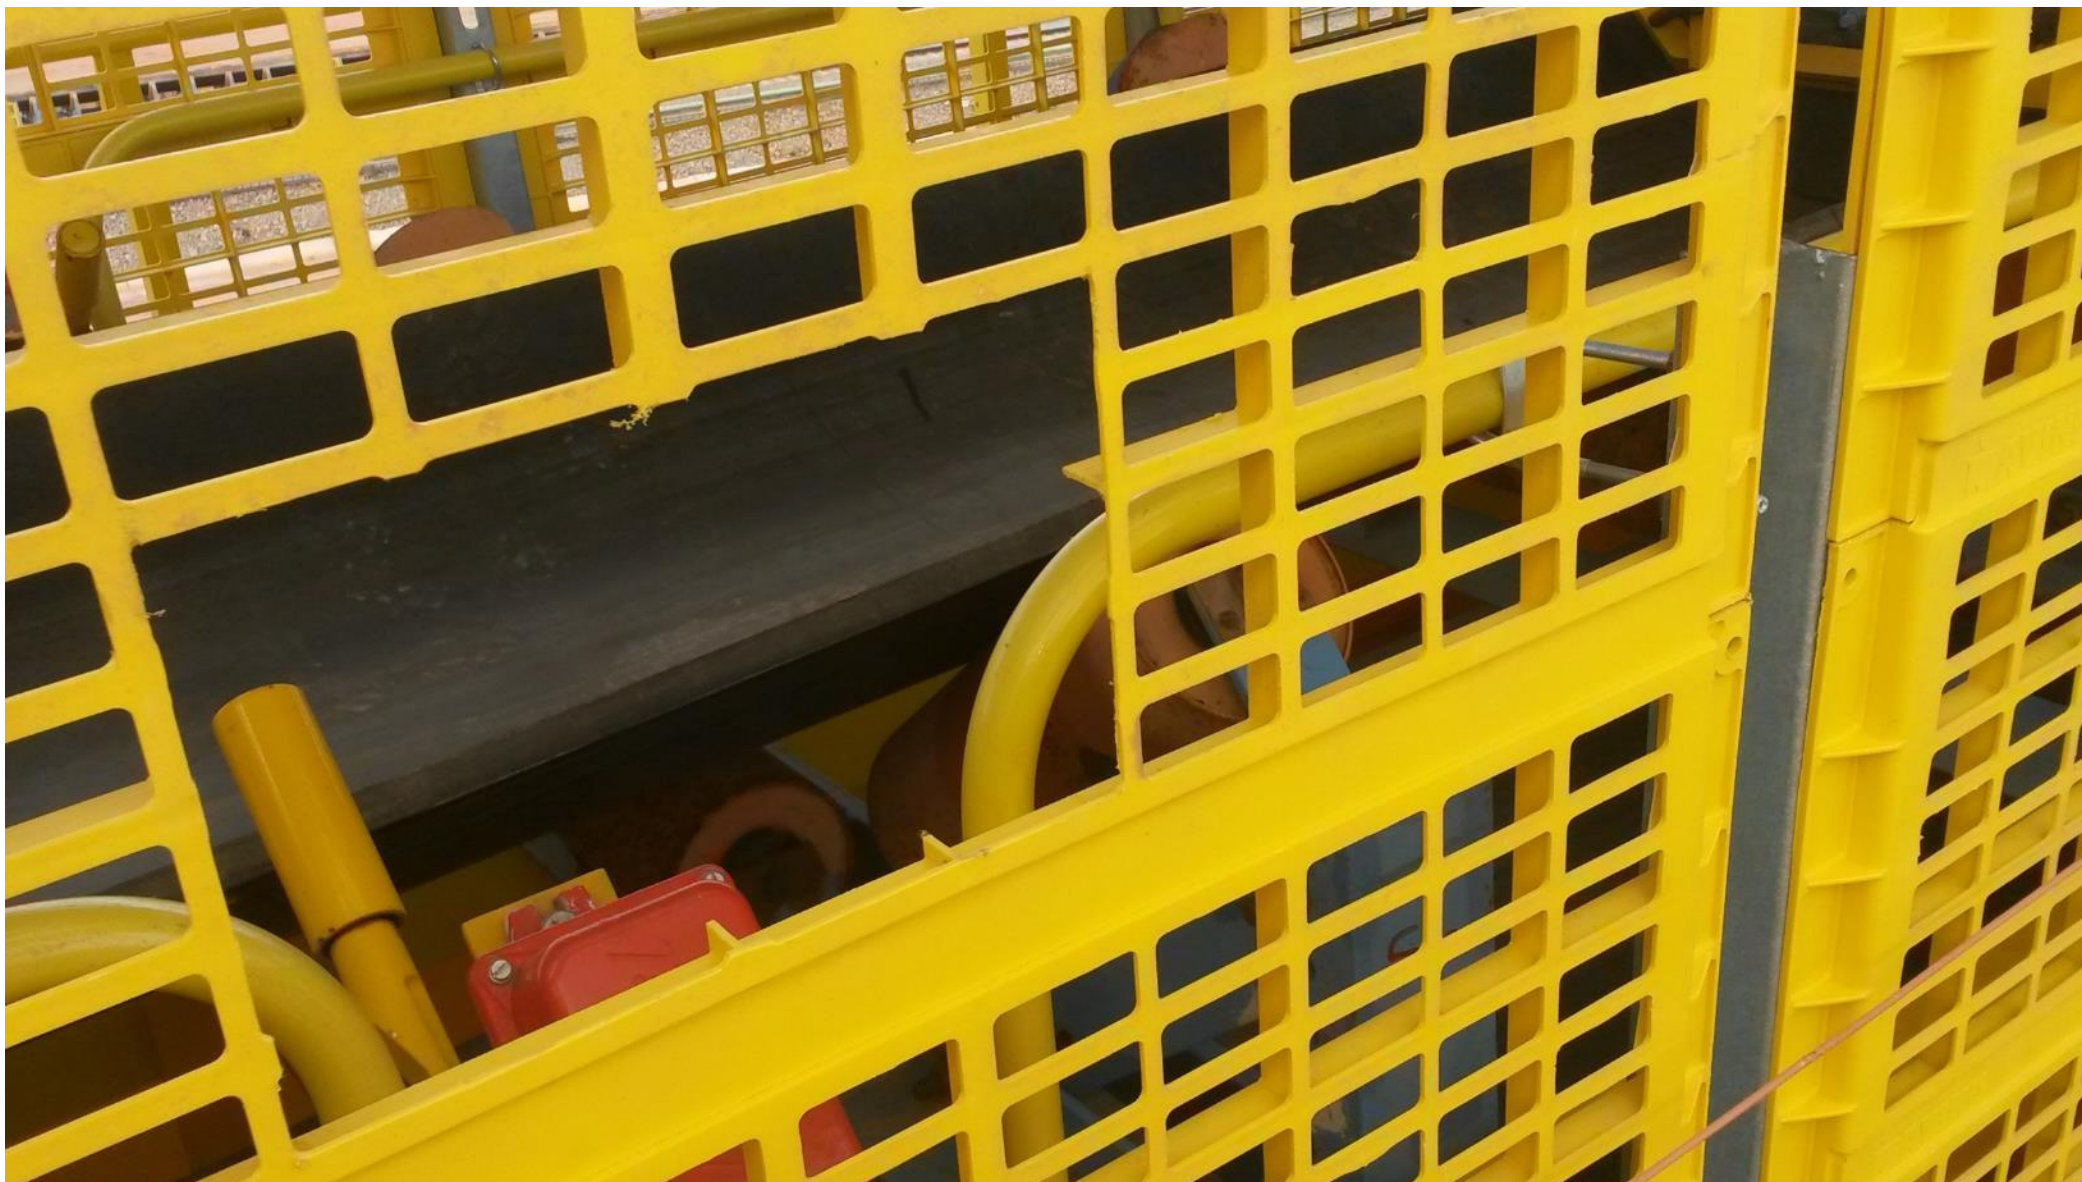
Detalhe do recorte das tela para acionamento da chave de emergência na lança da EP-01(Lado terra)

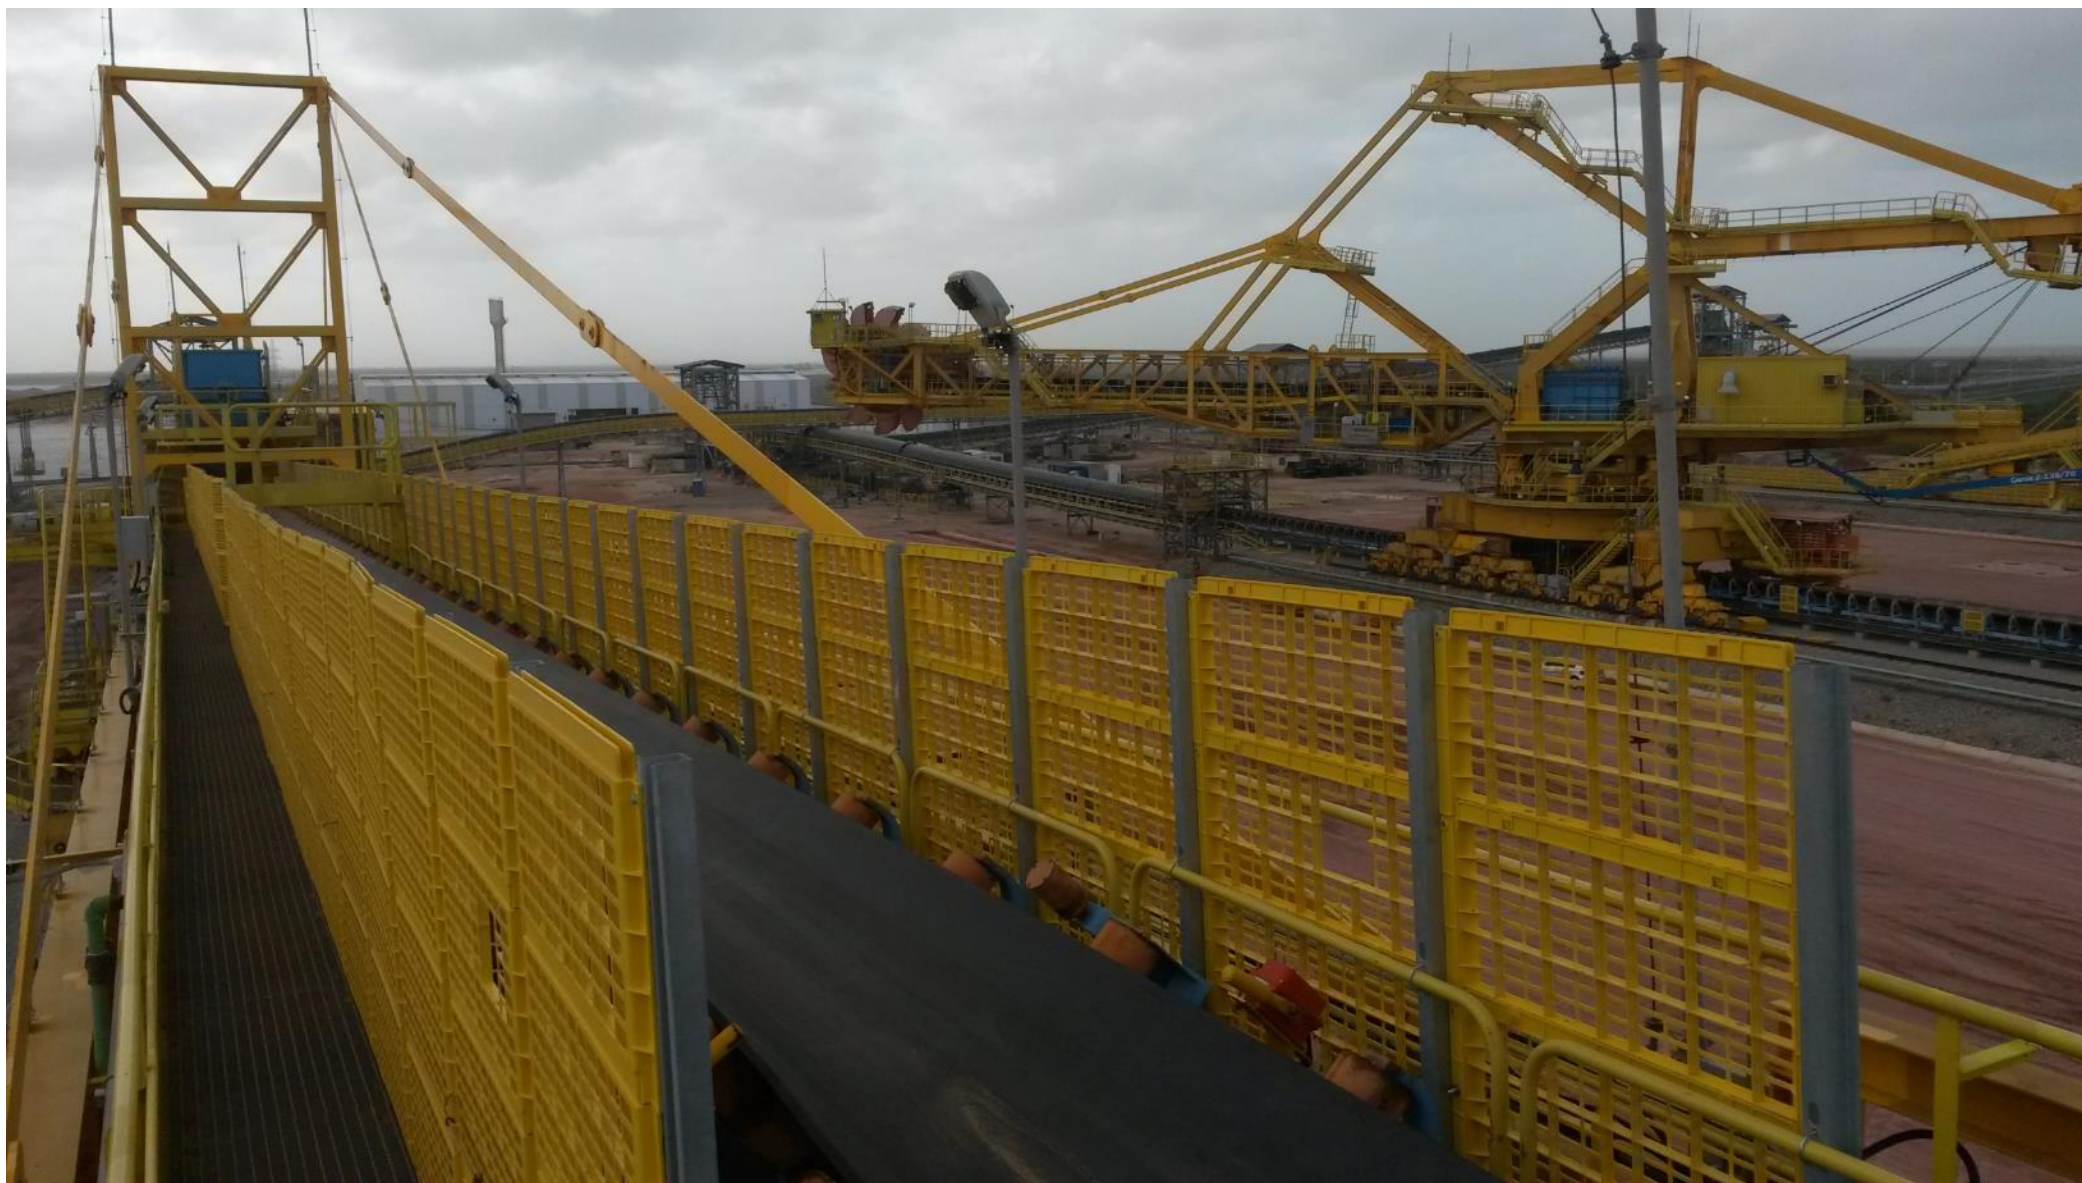
Vista geral da conclusão da montagem na lança da EP-01

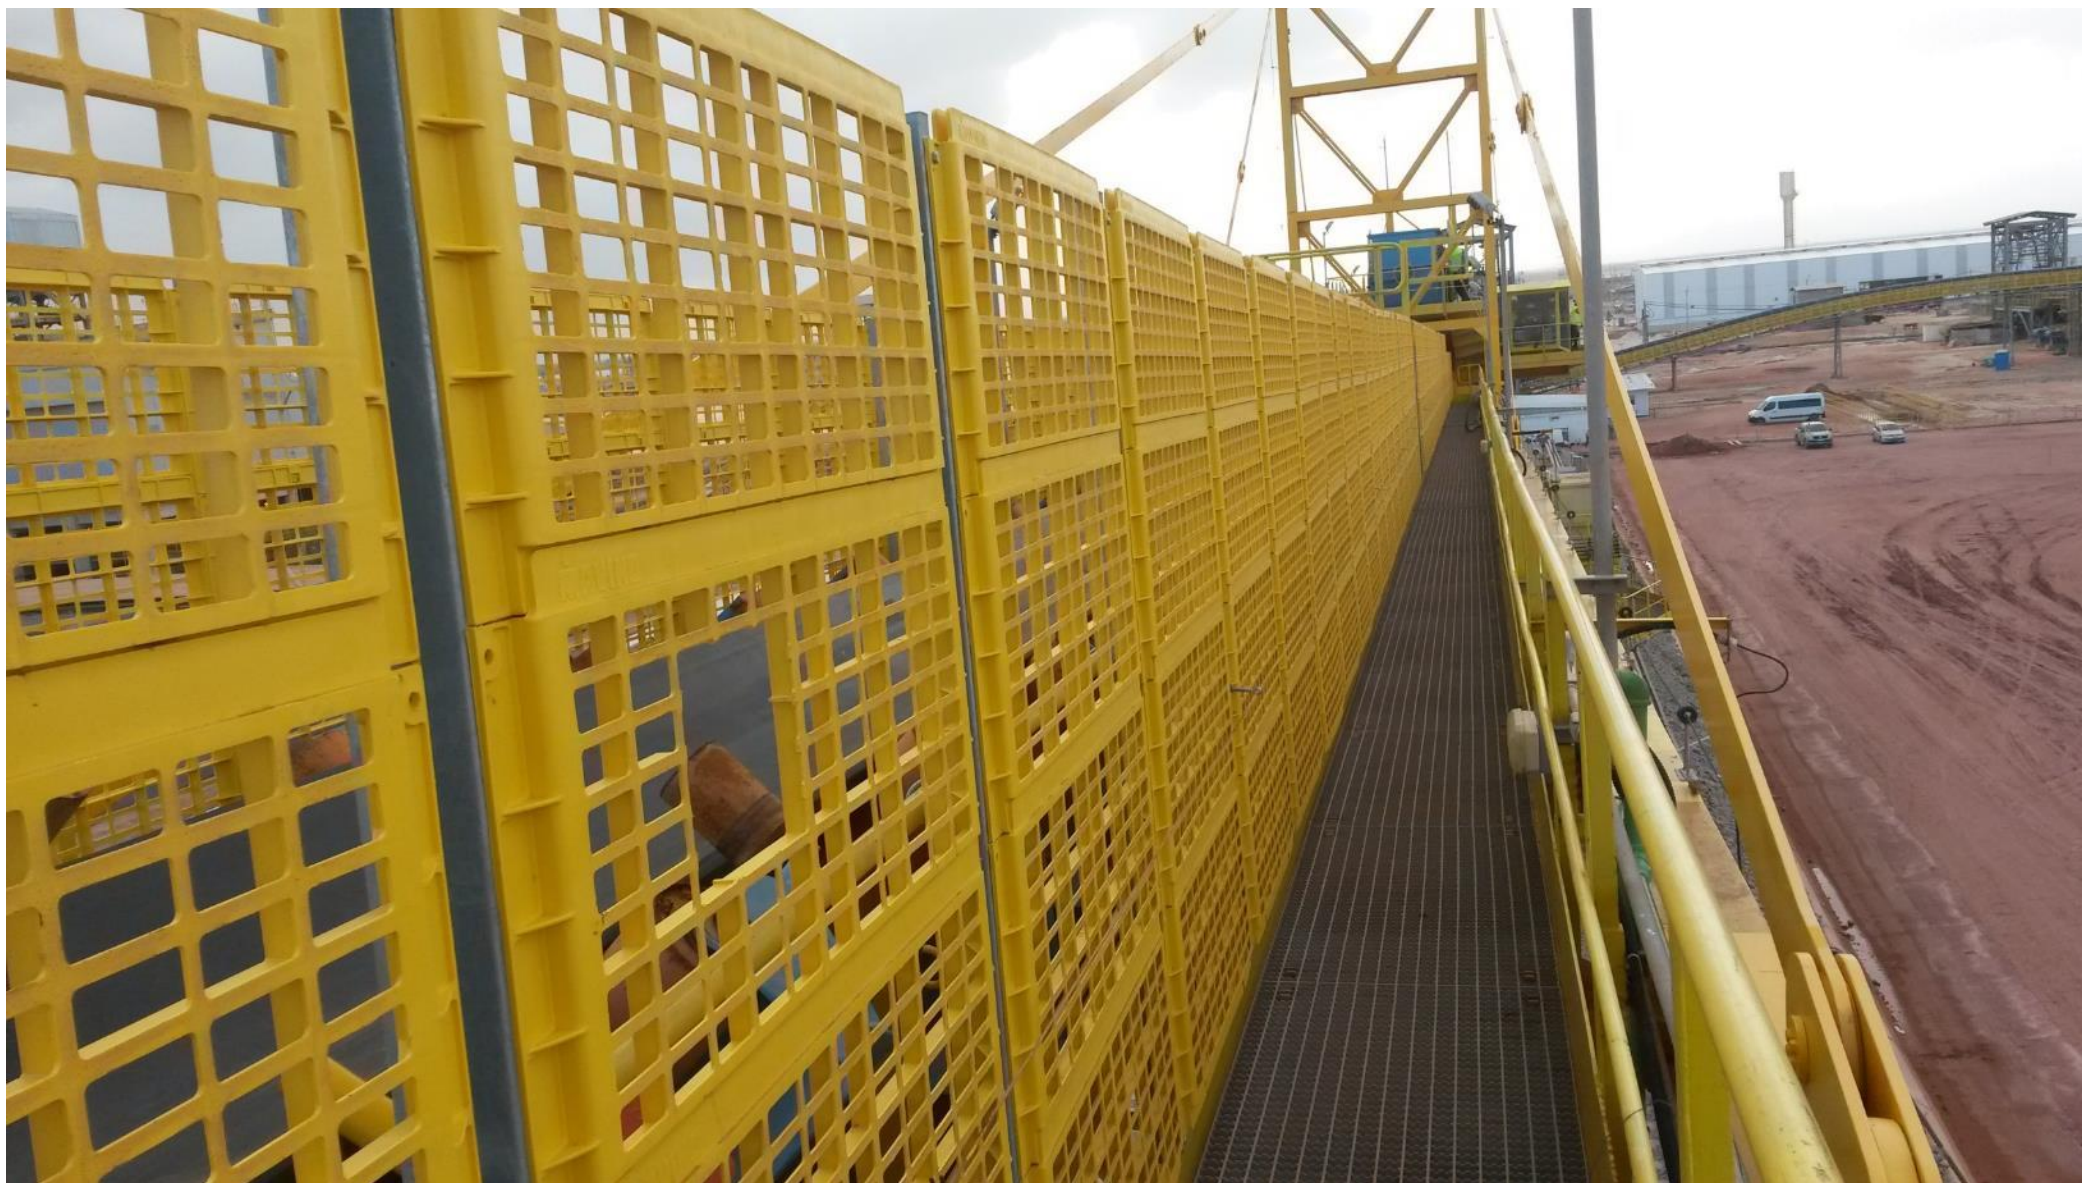
Conclusão da montagem de telas e cabo de emergência na lança da EP-01(Lado mar)

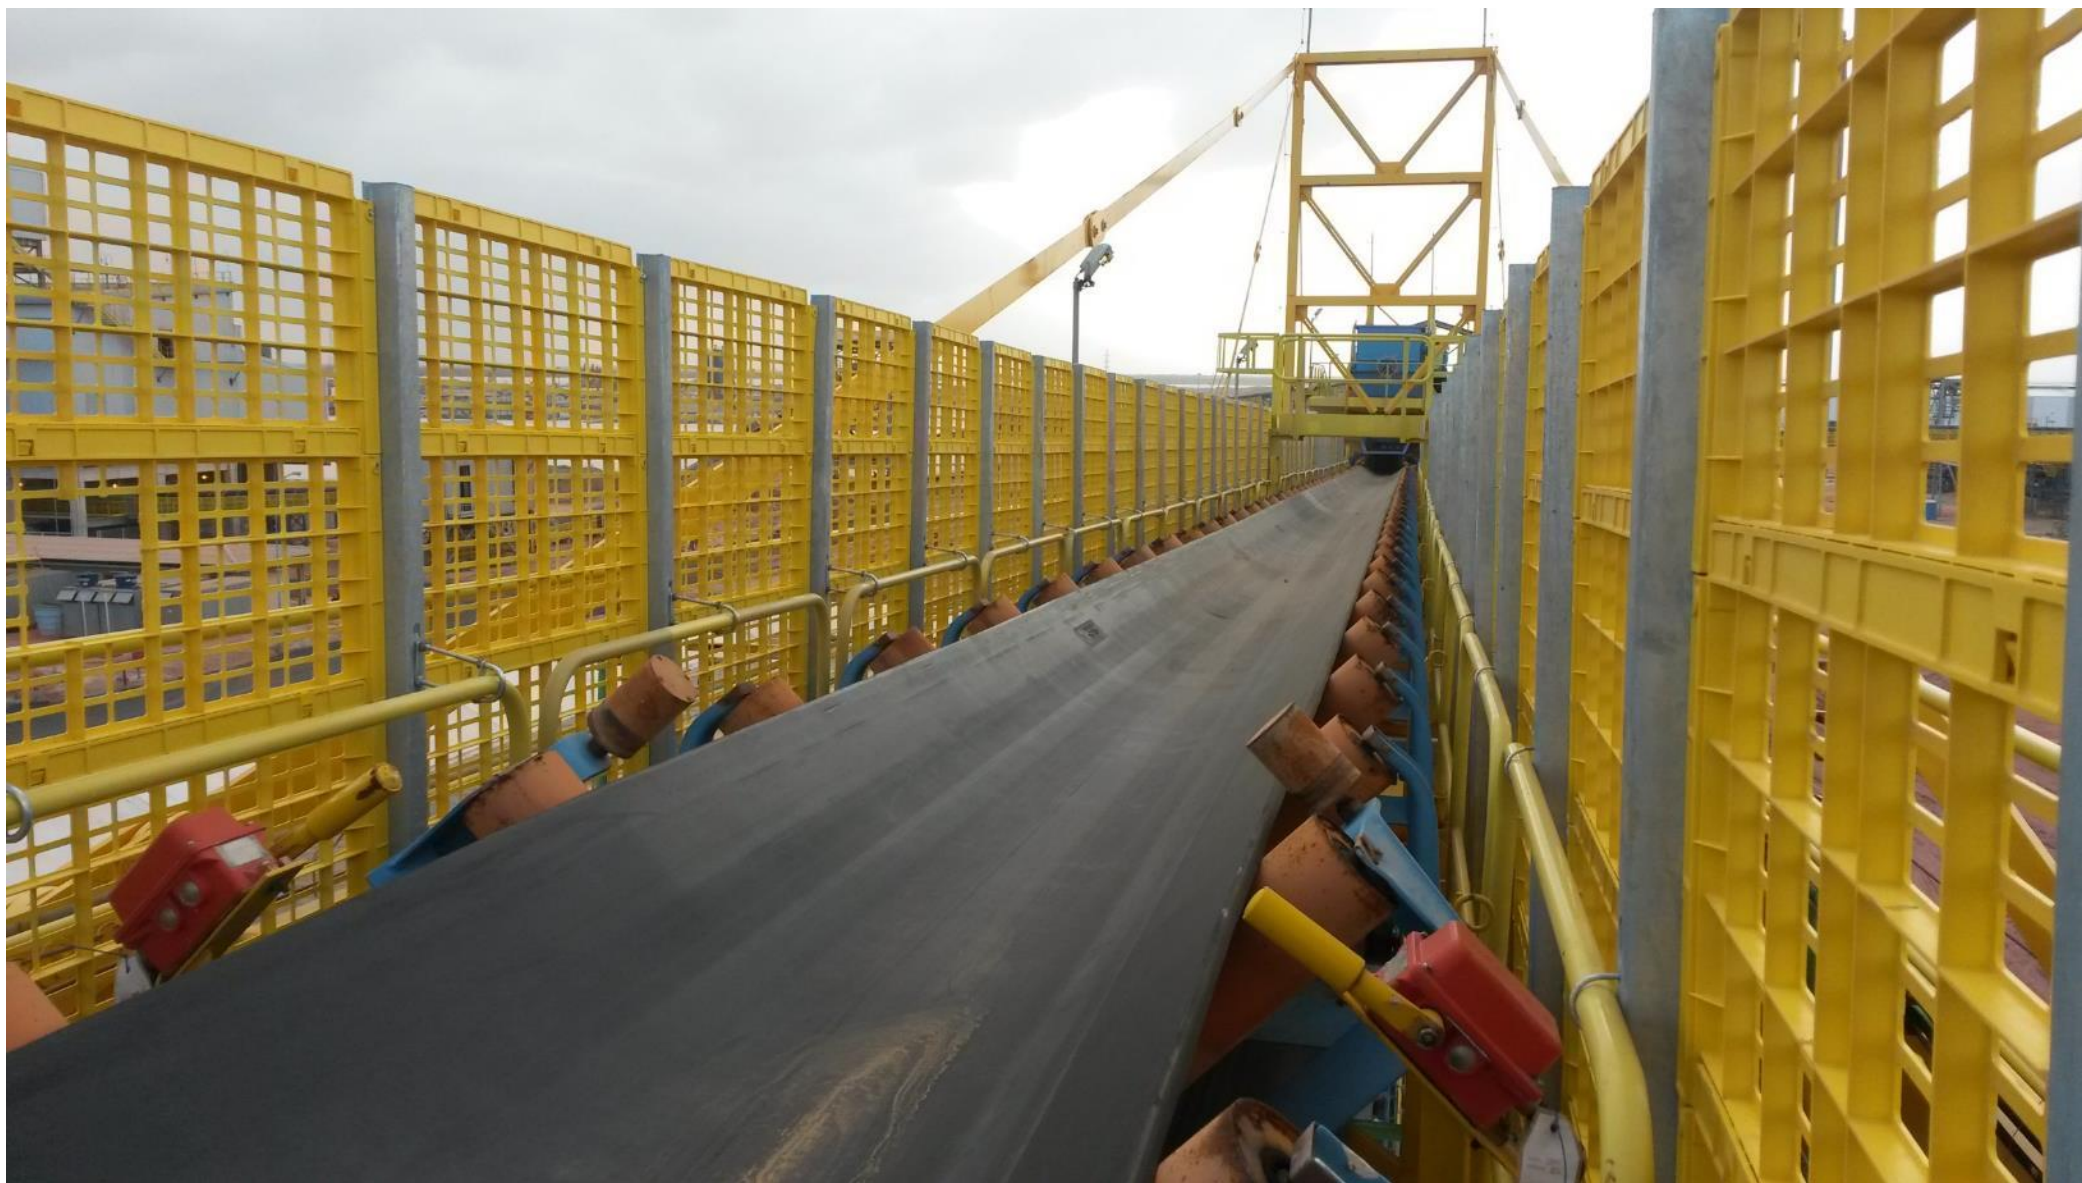
Conclusão da montagem de telas na lanca da EP-01
